106學年度第一次學校總務研習

工程查核整備應注意事項

主 講 人：林 瑞 德 (副處長)

服務單位：內政部營建署 南區工程處

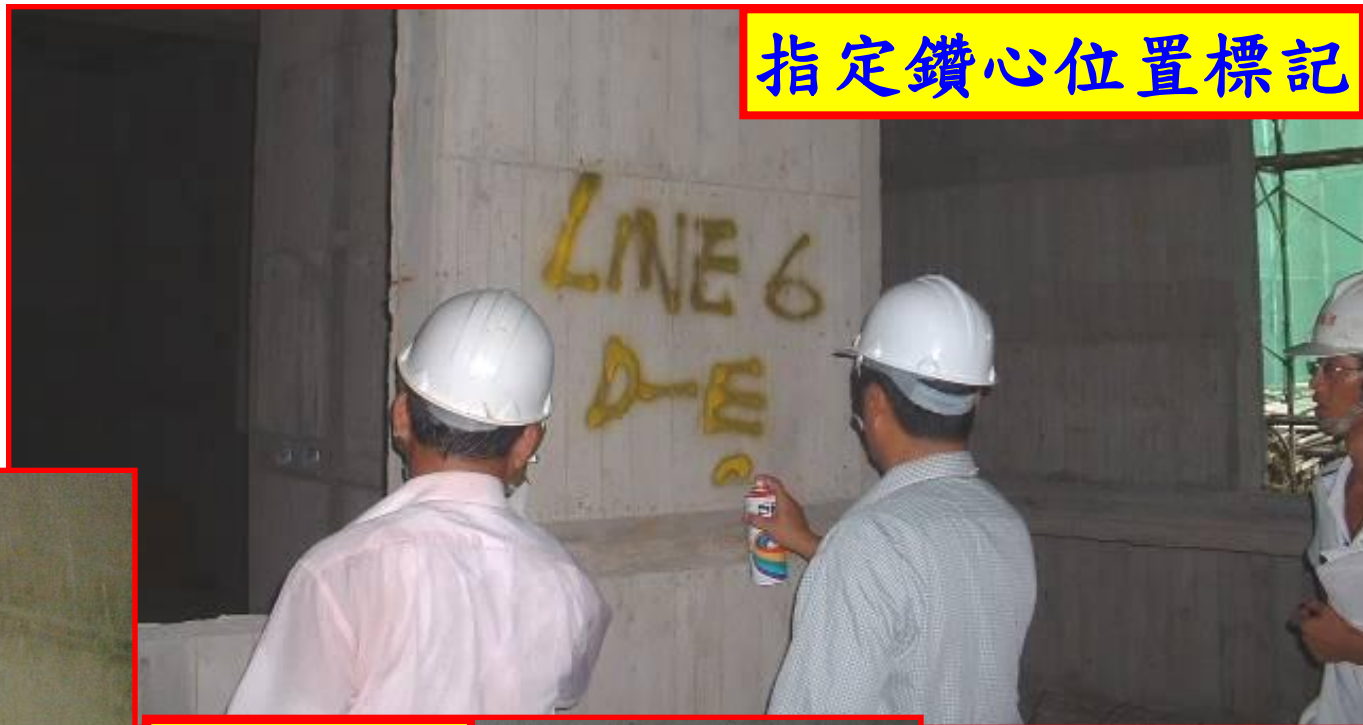
指定鑽心位置標記

鑽心取樣

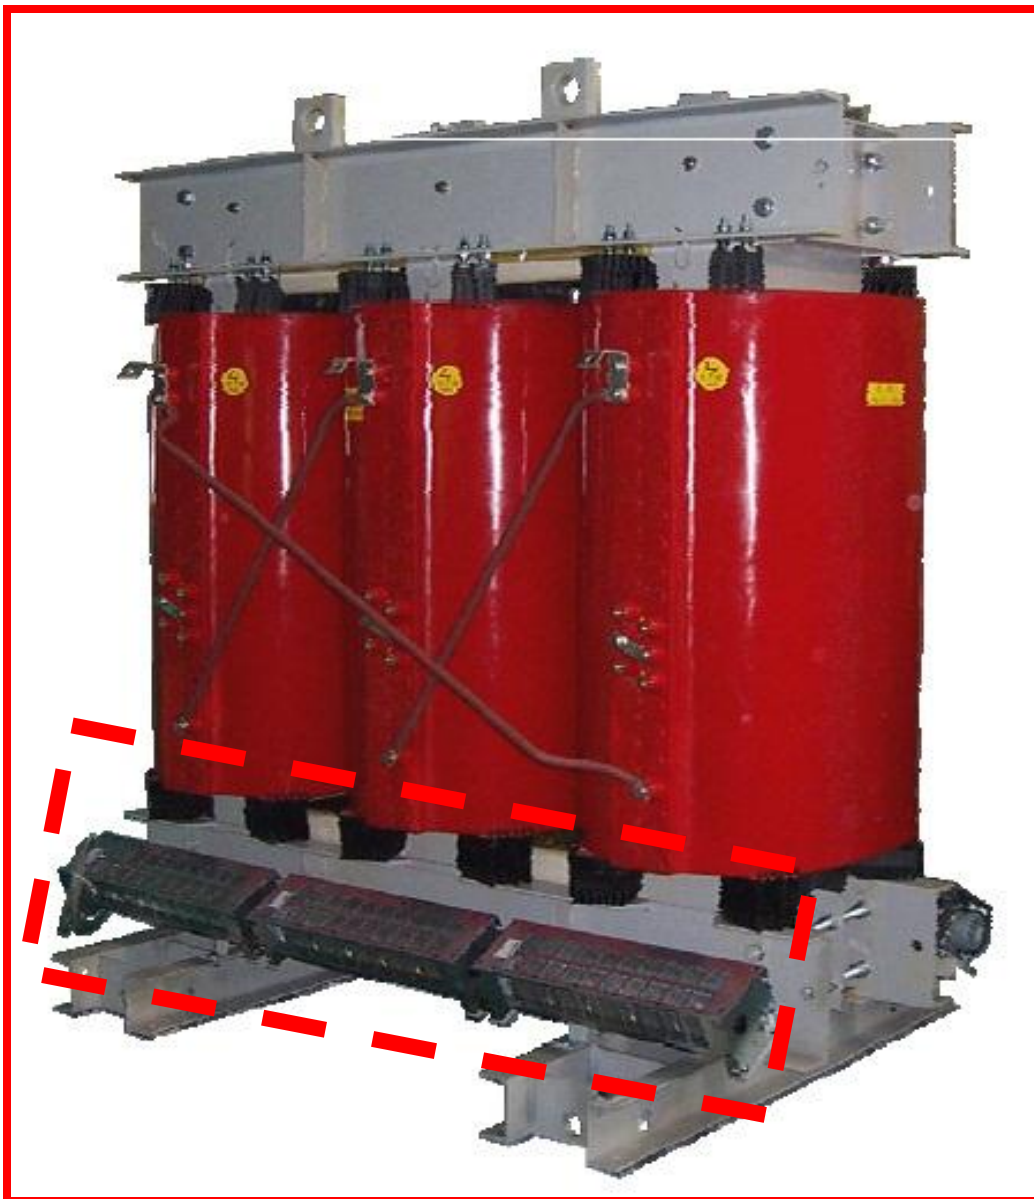
TR	高壓樹脂模鑄非晶質型變壓器，附外箱，額定如圖示。	圖例
--	----	--------------------------	----

高壓樹脂模鑄非晶質型變壓器
(附散熱風扇)

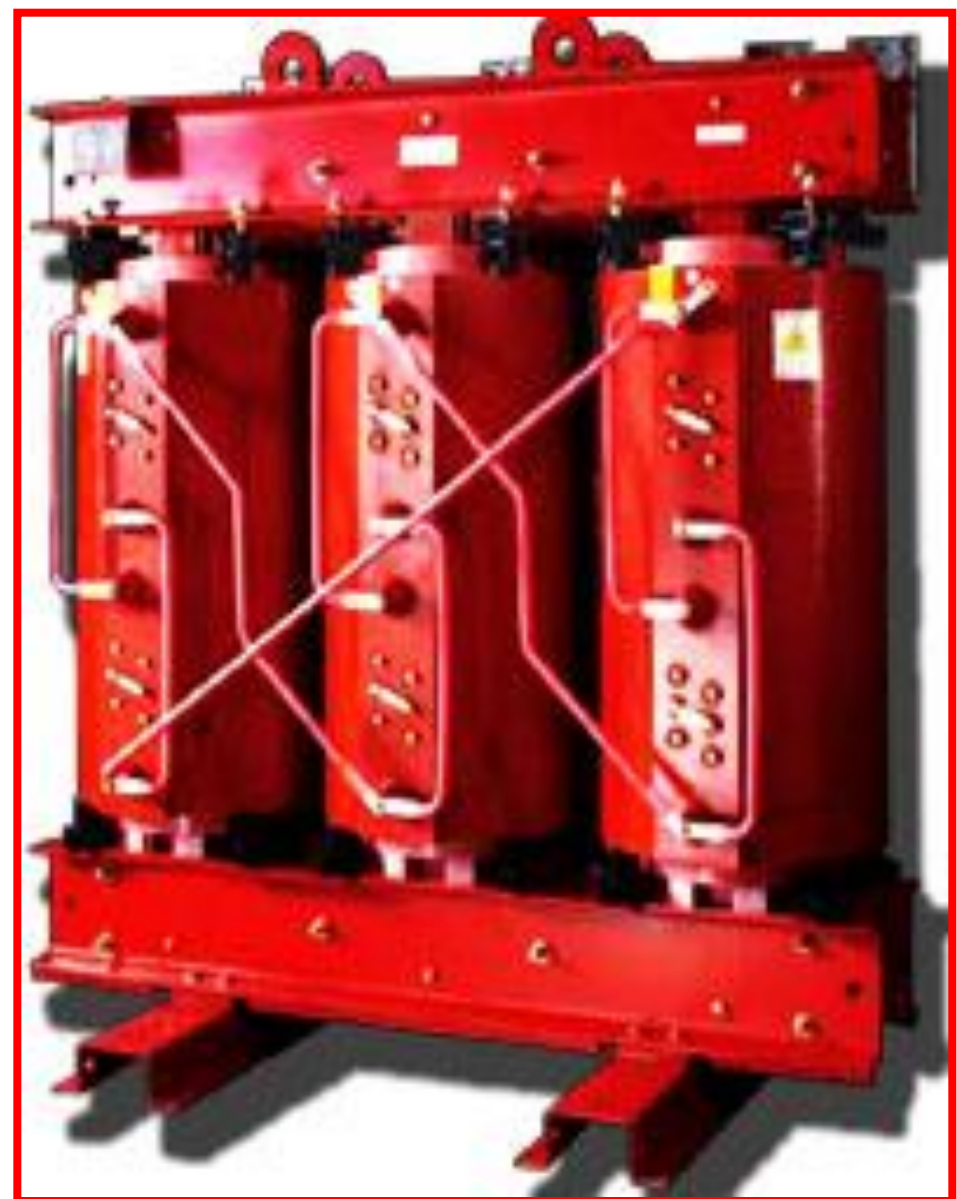
高壓樹脂模鑄變壓器

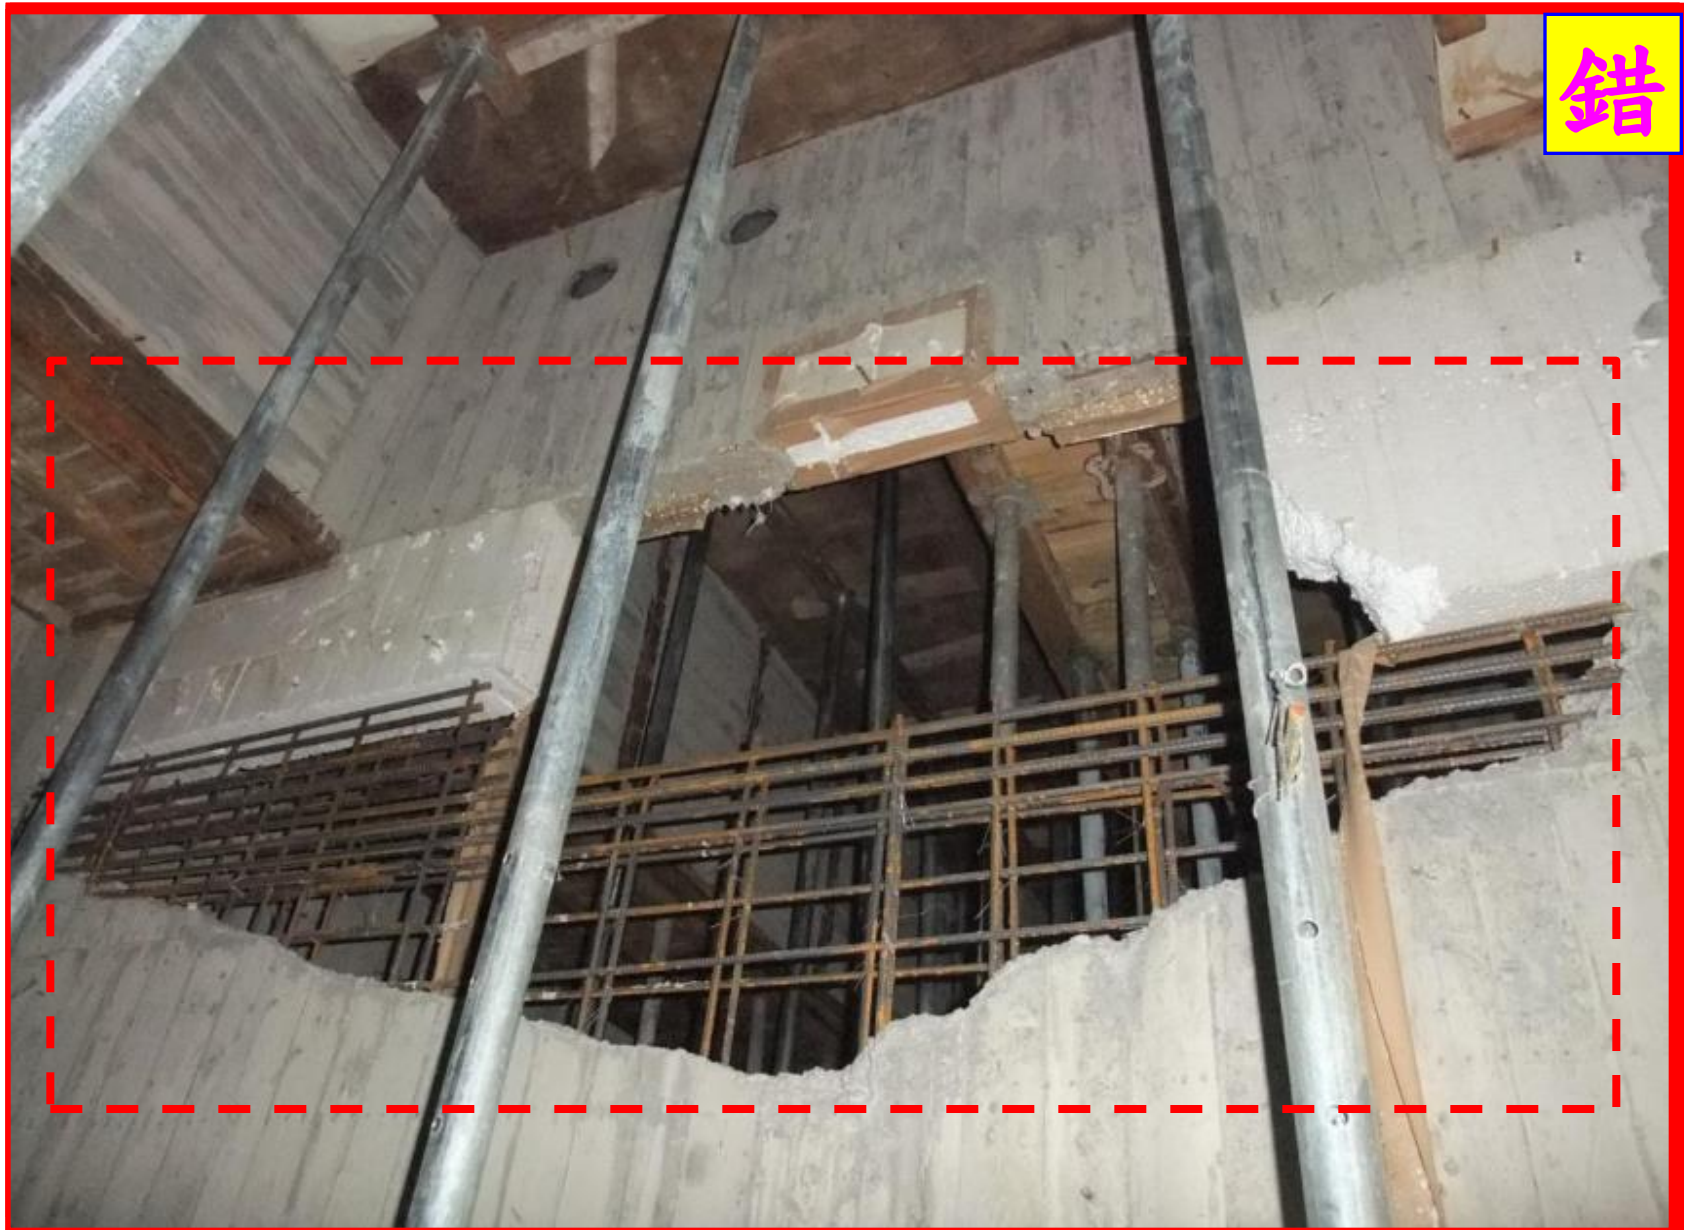
□5.01.01 混凝土澆置不合規範、鋼筋排置過密

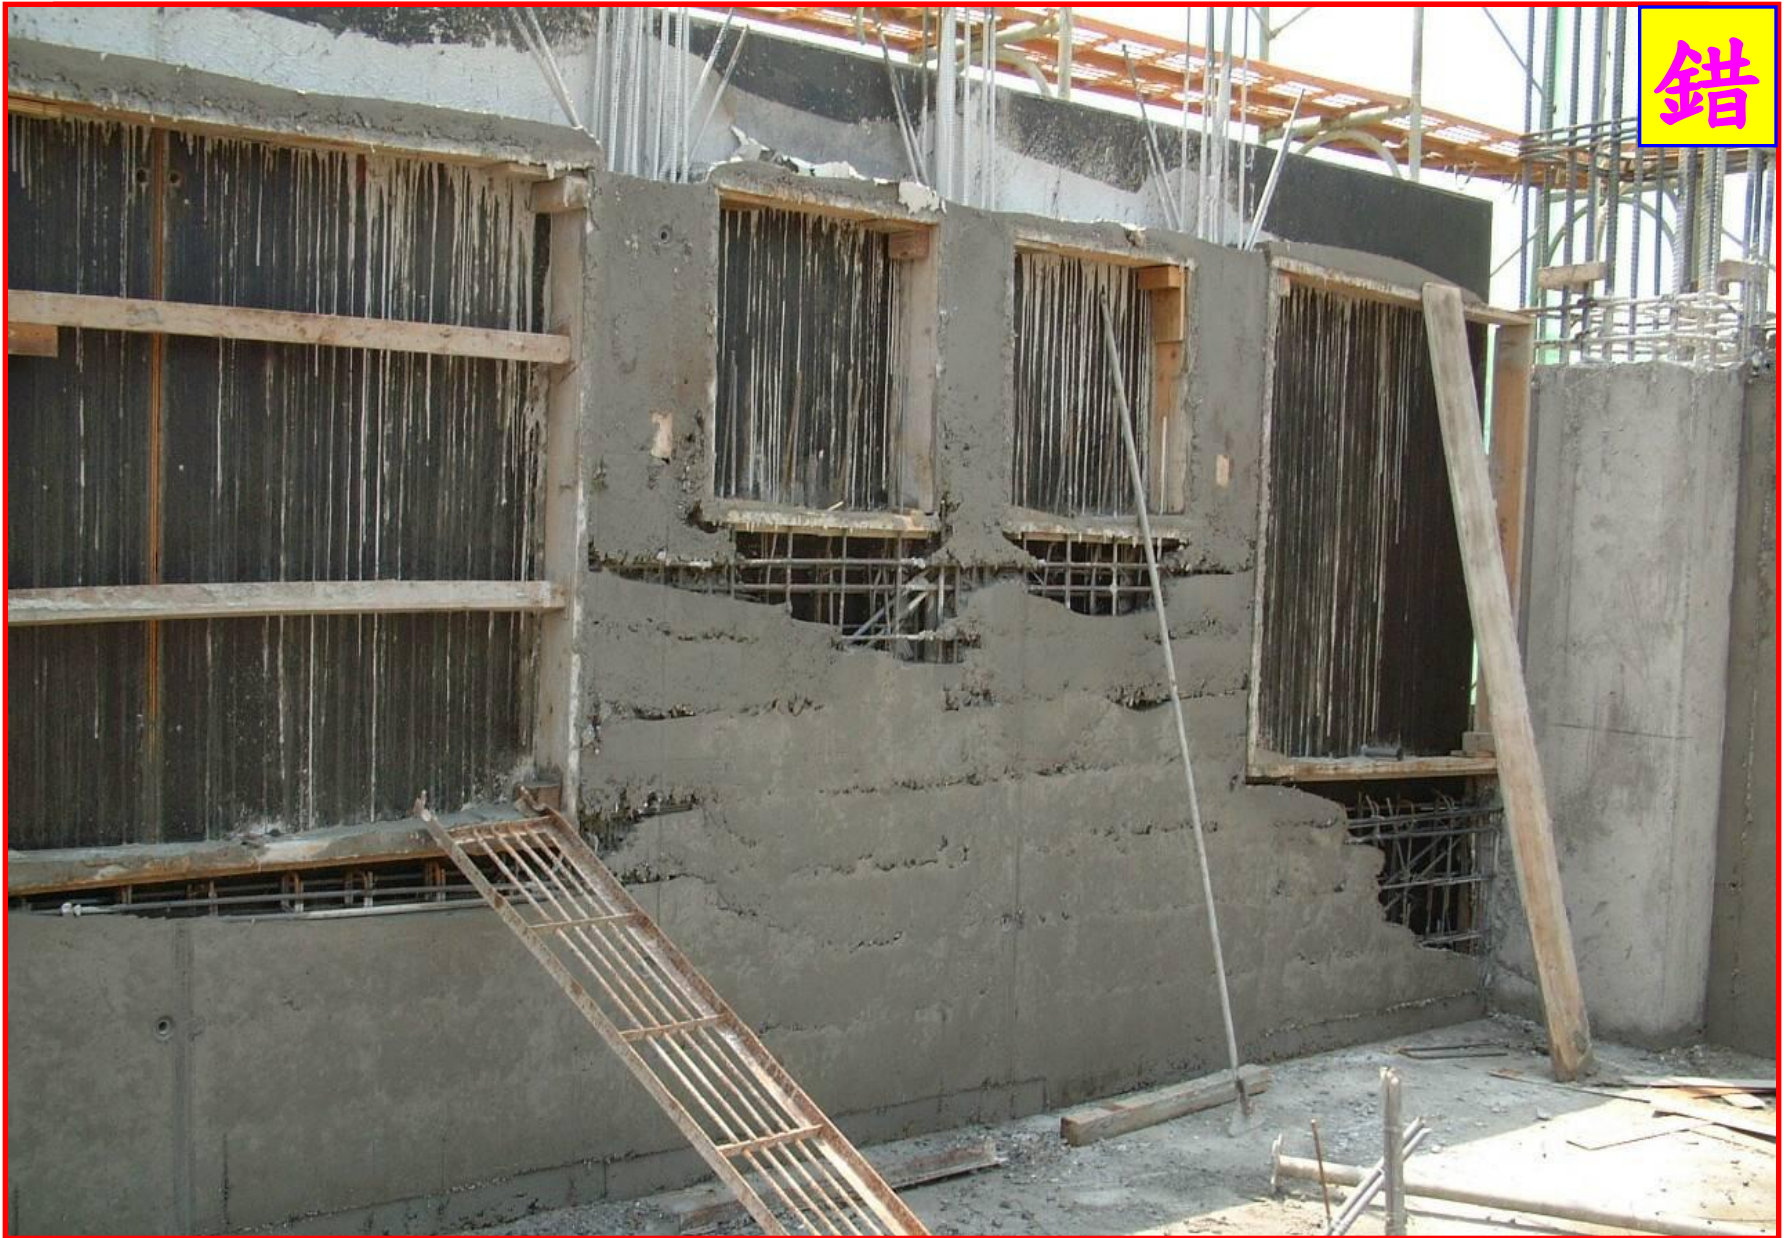
□ 5.01.01 混凝土澆置、搗實不合規範，有孔洞產生

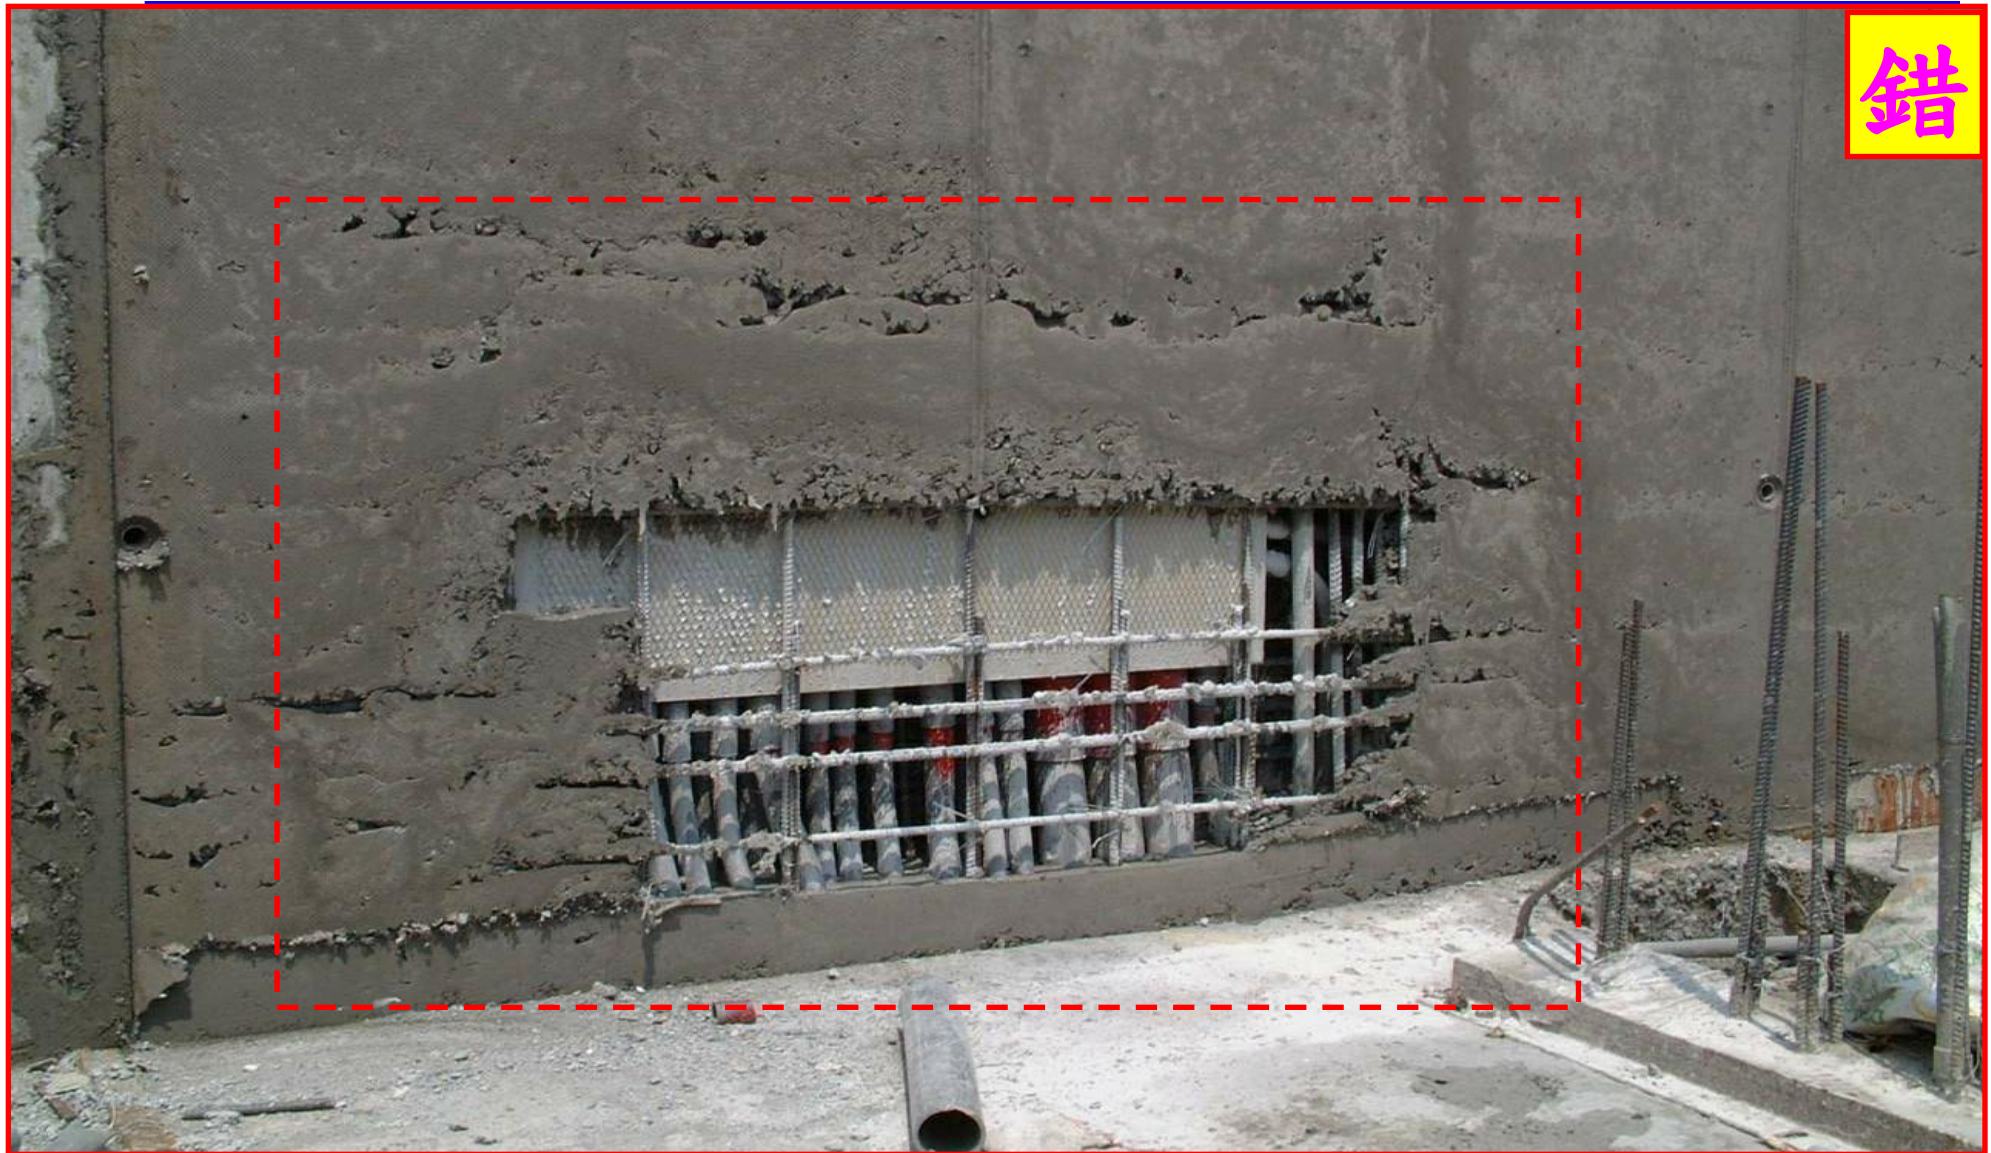
□ 5.01.01 混凝土澆築時，特別予以搗實，
以免配電盤下方澆置不實

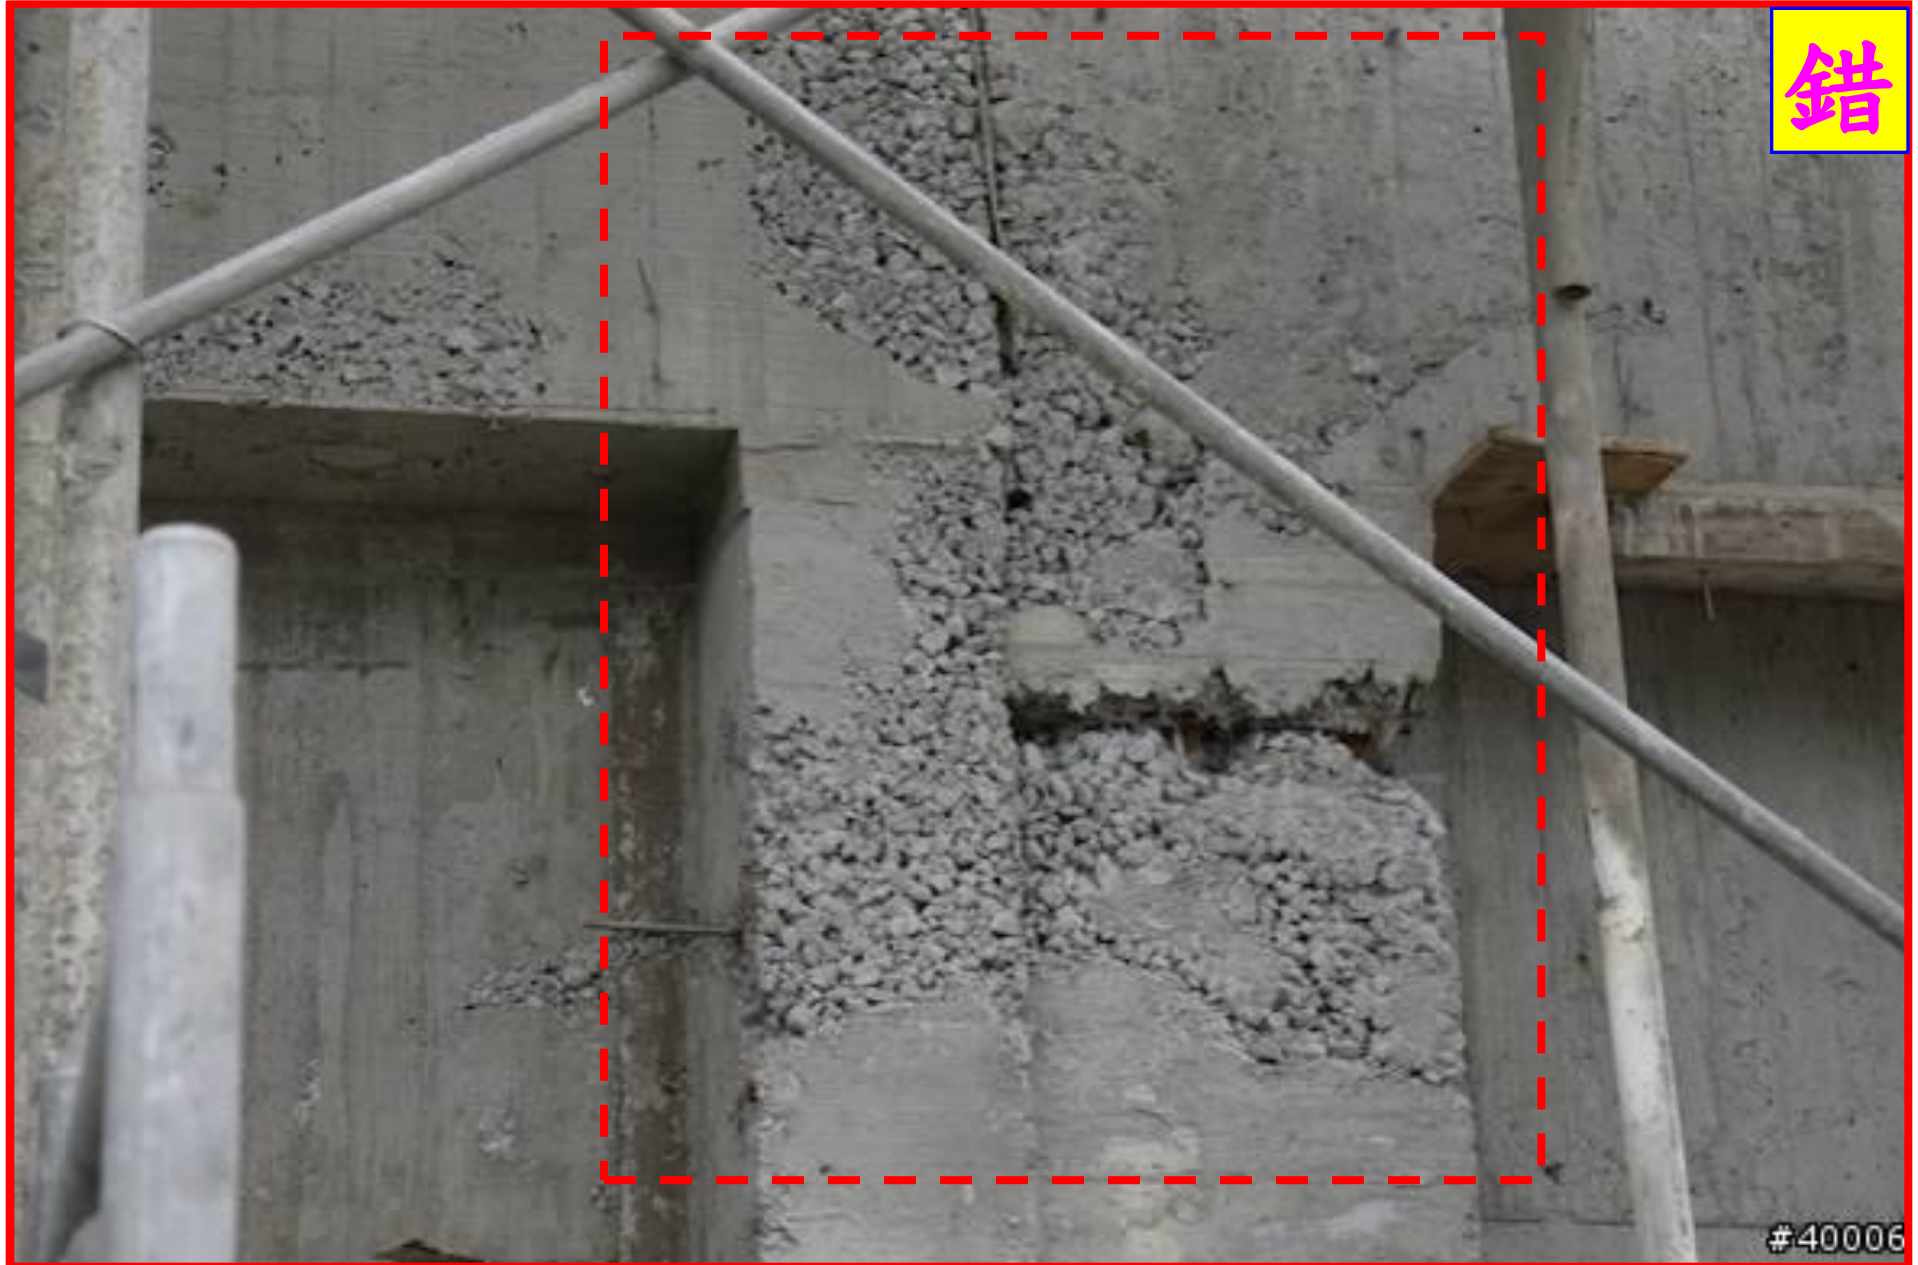
□5.01.01 混凝土搗實不合規範，有蜂巢(爆米花)

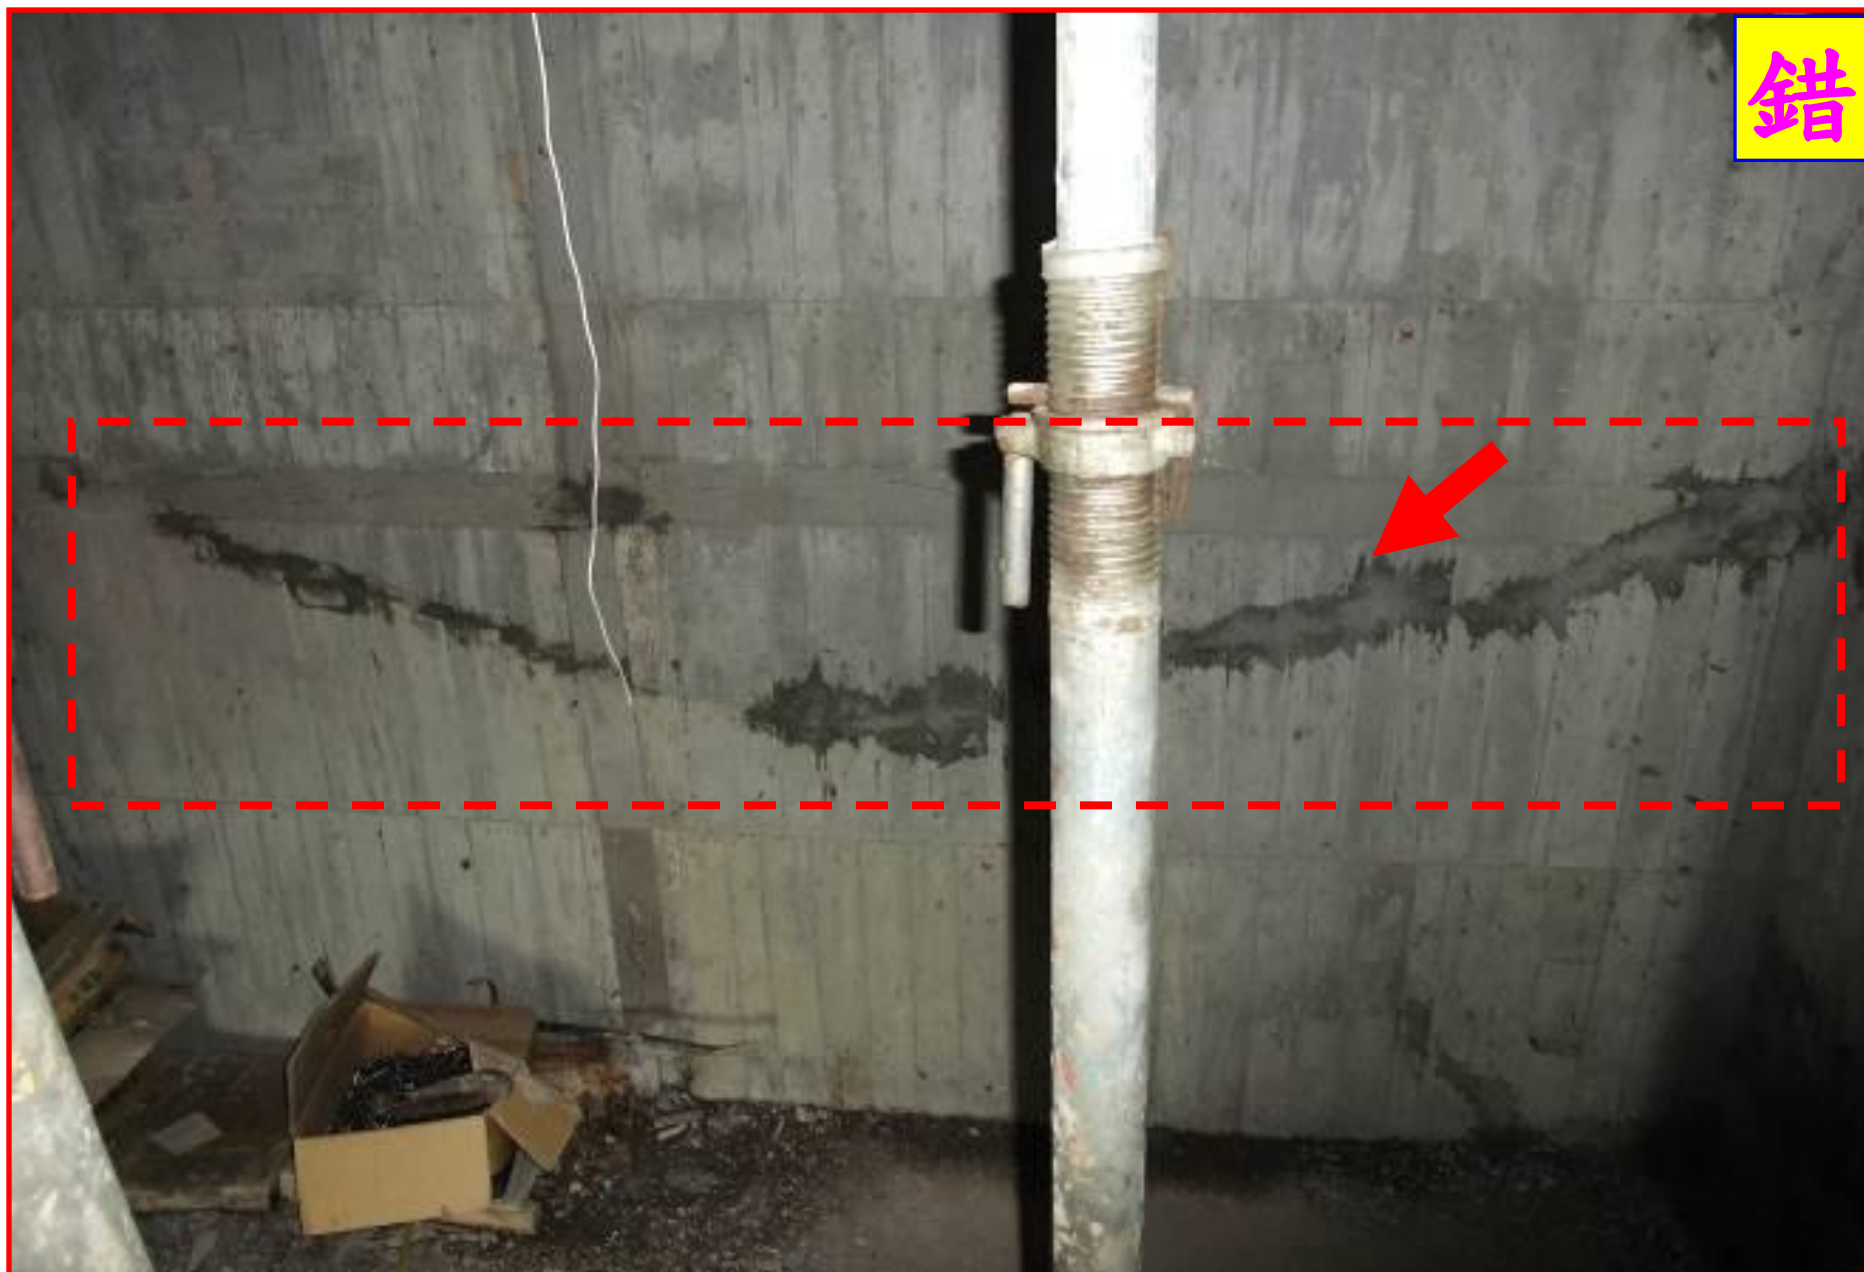
□5.01.01 混凝土澆置、搗實不合規範，有冷縫

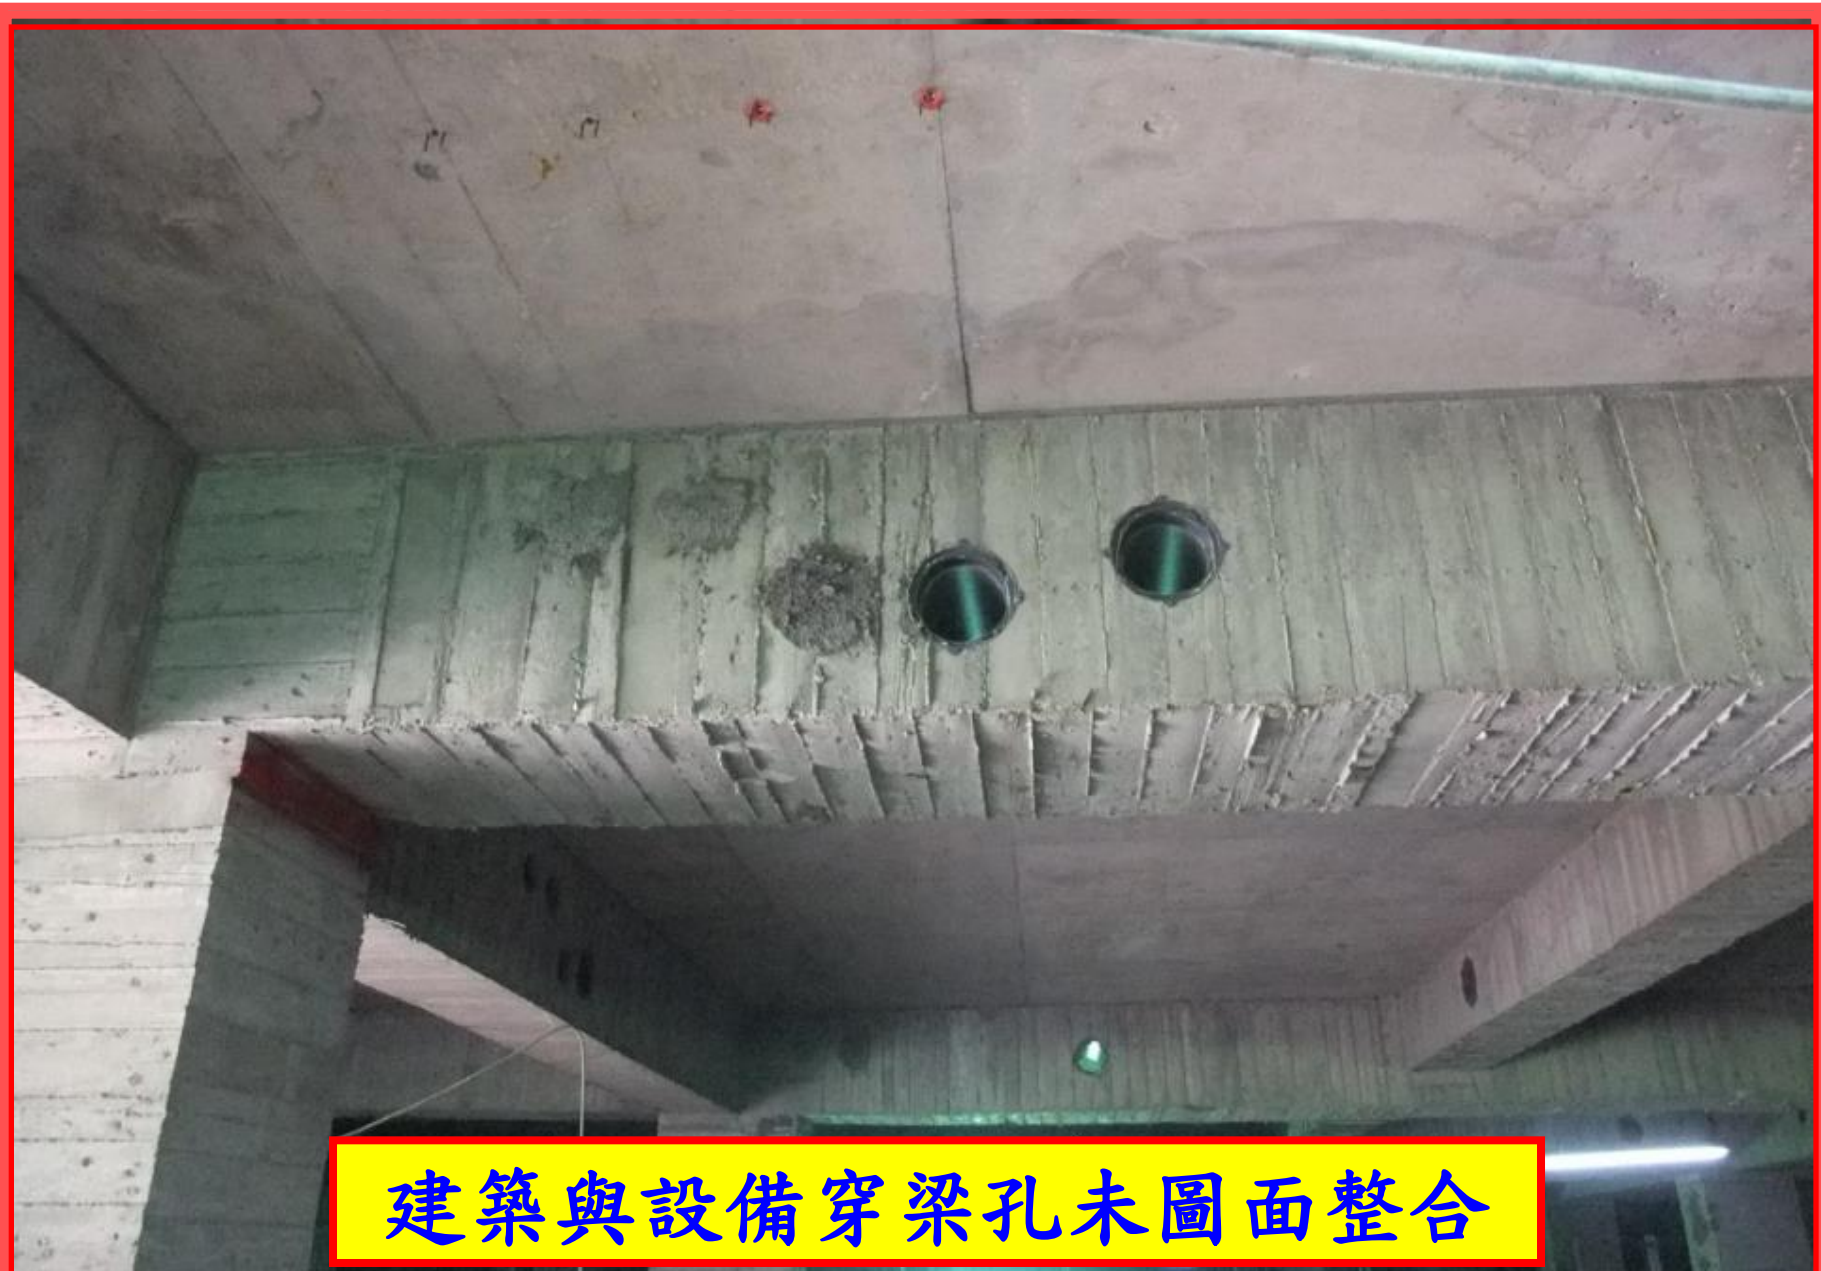
□5.07.05.03 管路穿梁錯誤案例

建築與設備穿梁孔未圖面整合

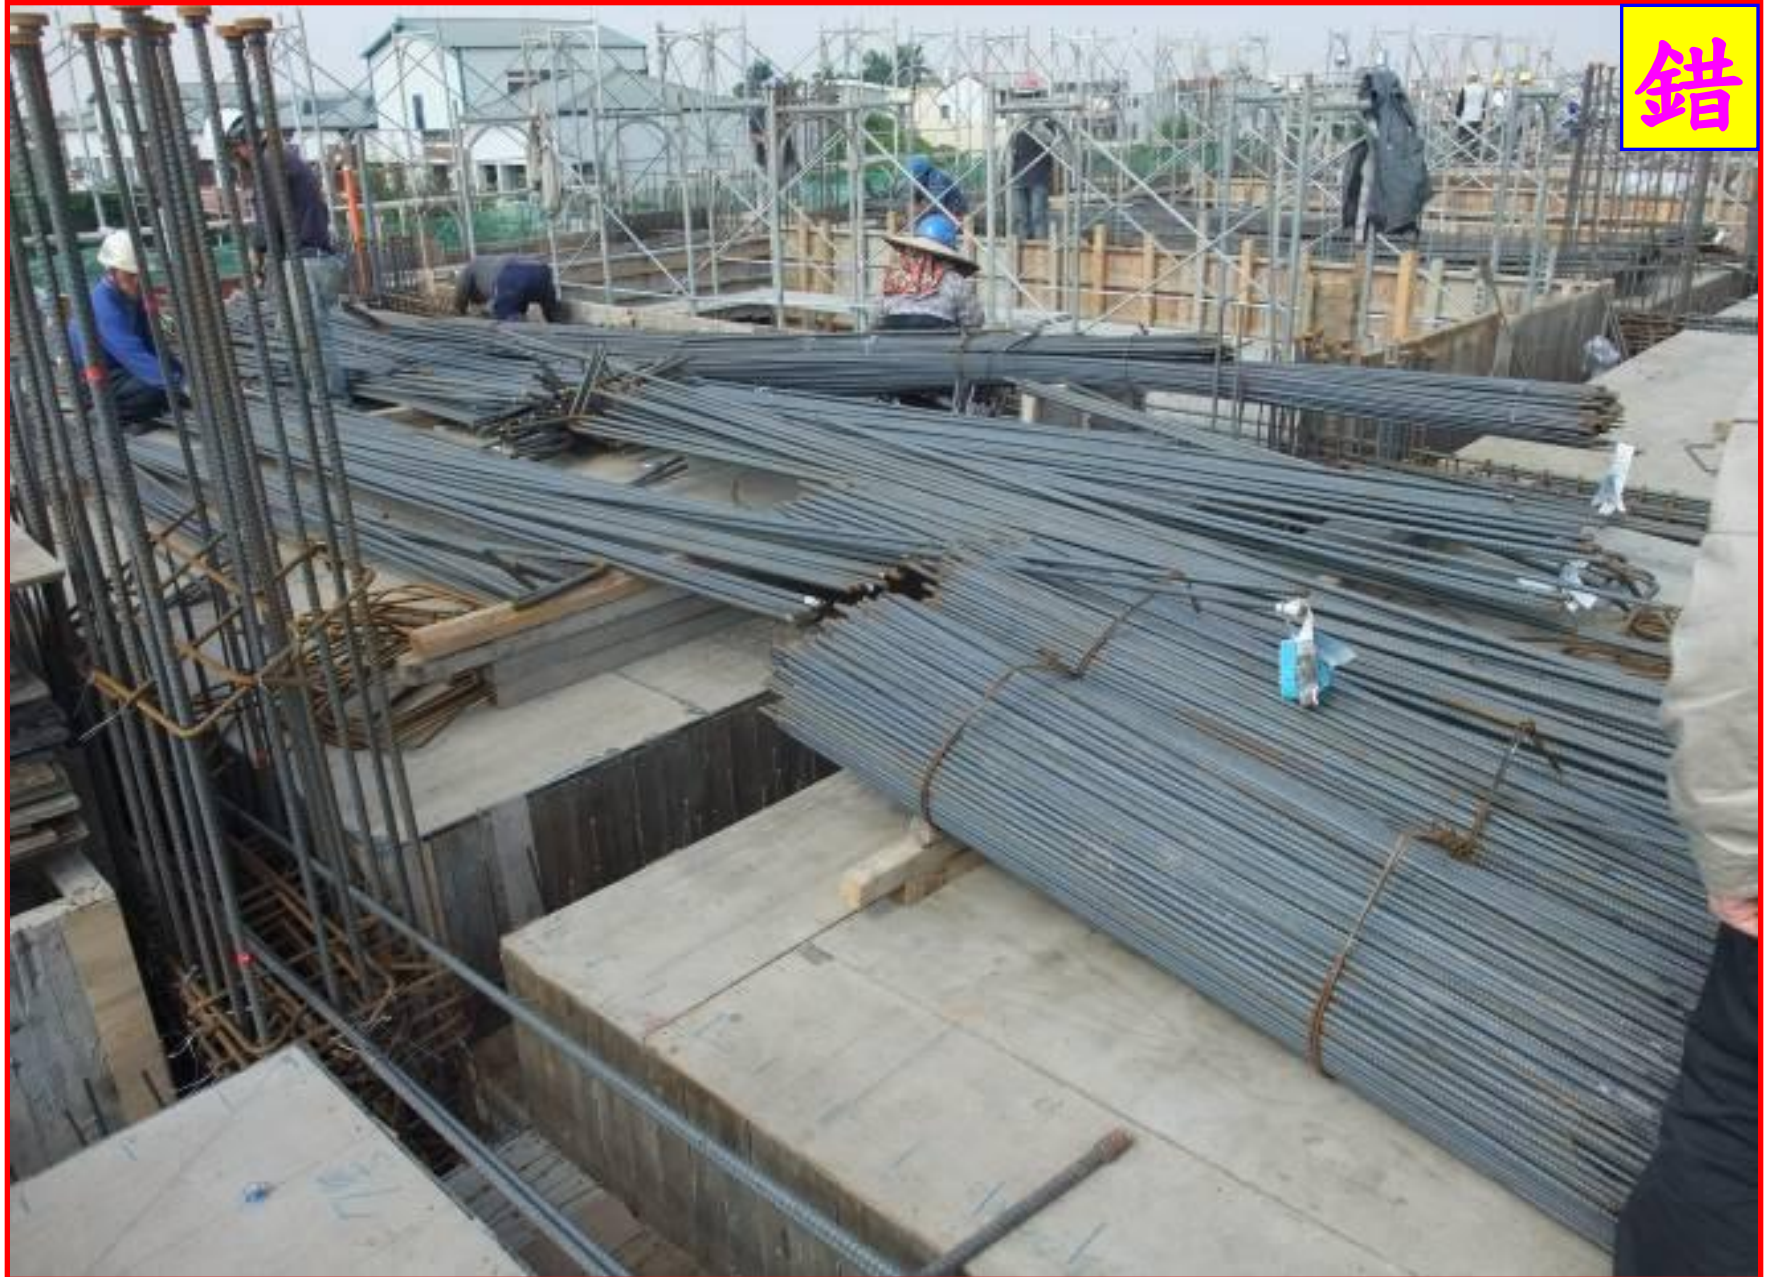
□ 5.01.99 鋼筋堆置過於集中

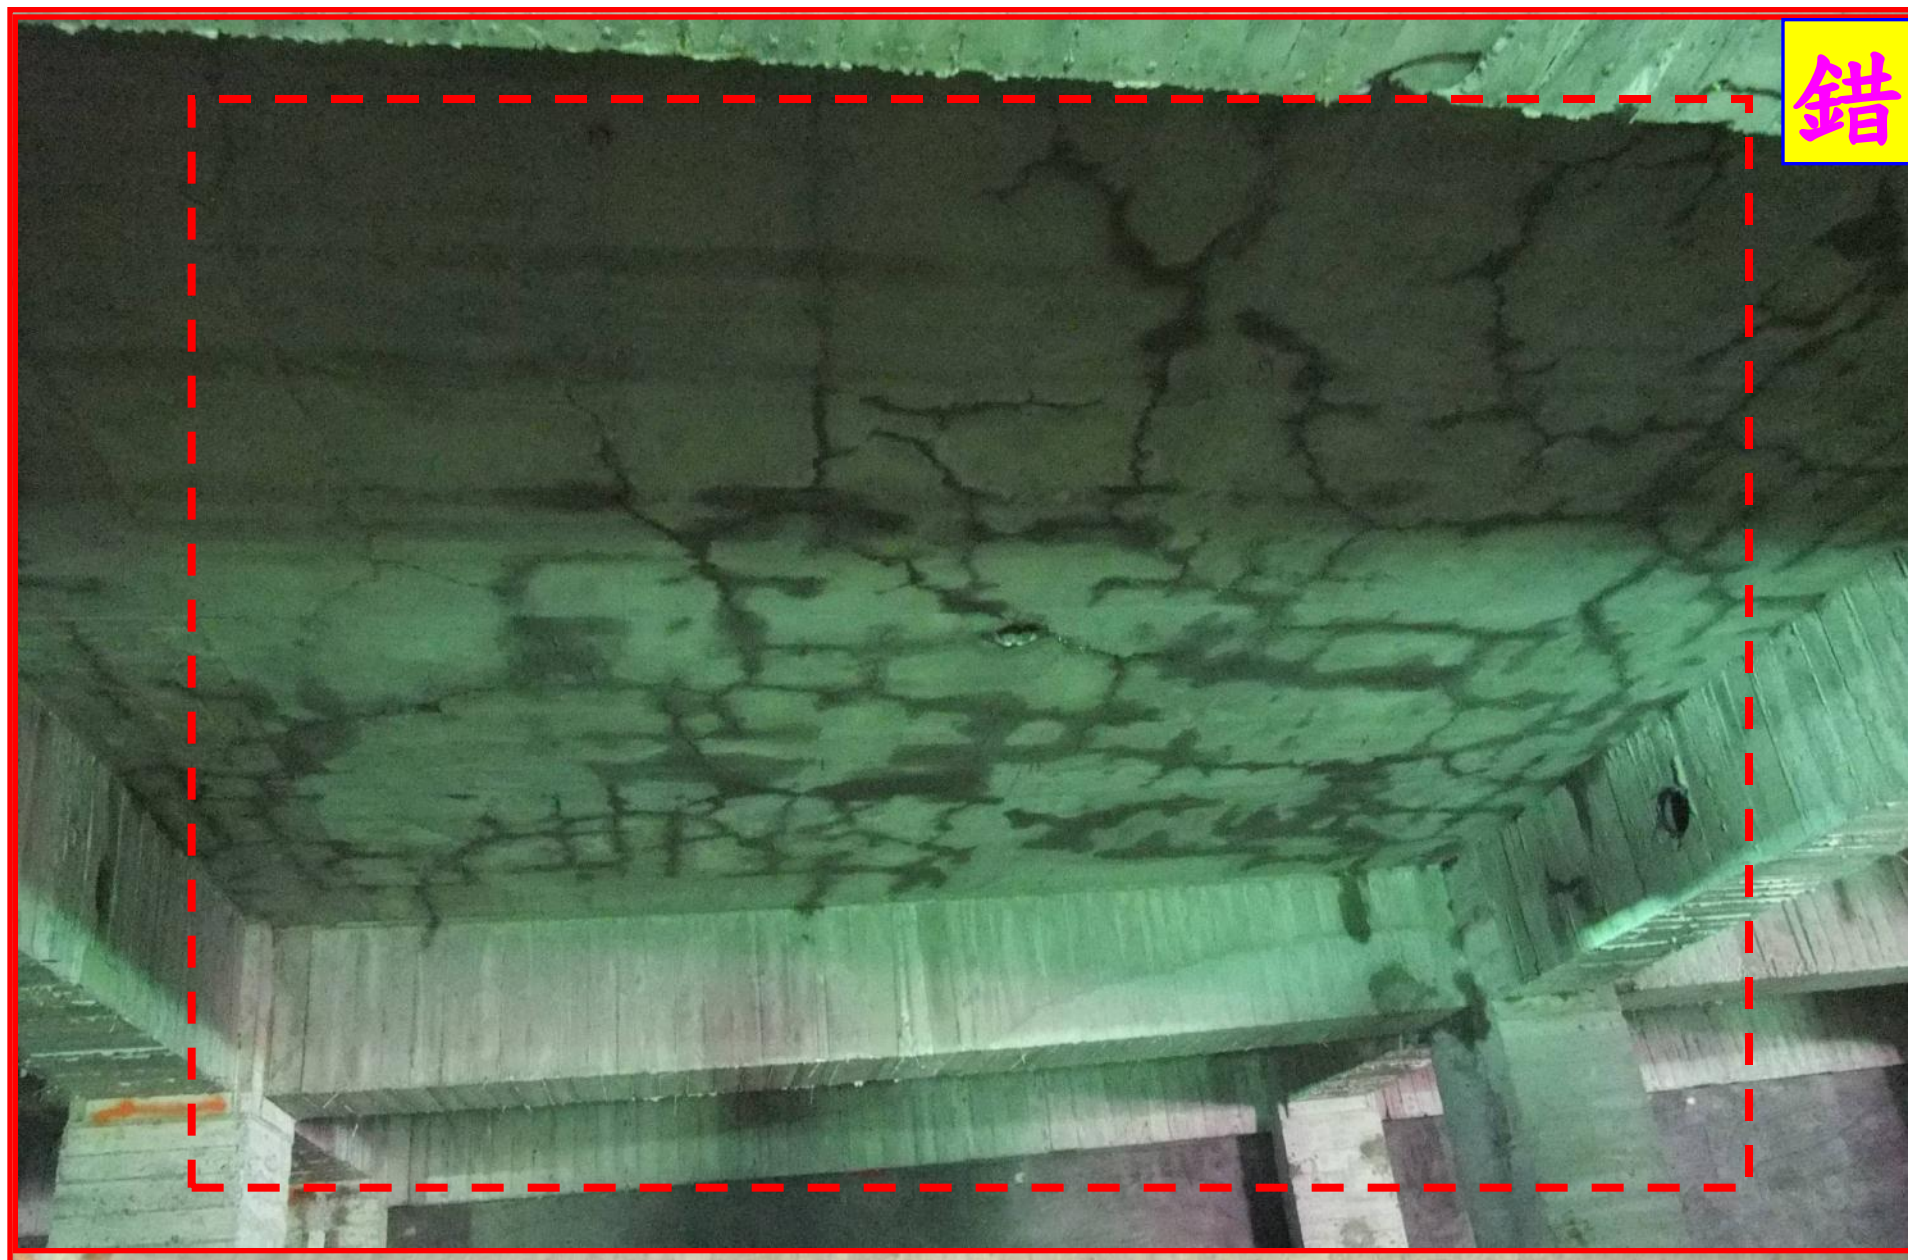
□ 5.01.02 混凝土養護不合規範，塑性收縮造成裂縫
