106學年度第一次學校總務研習

工程查核整備應注意事項

主 講 人：林 瑞 德 (副處長)

服務單位：內政部營建署 南區工程處

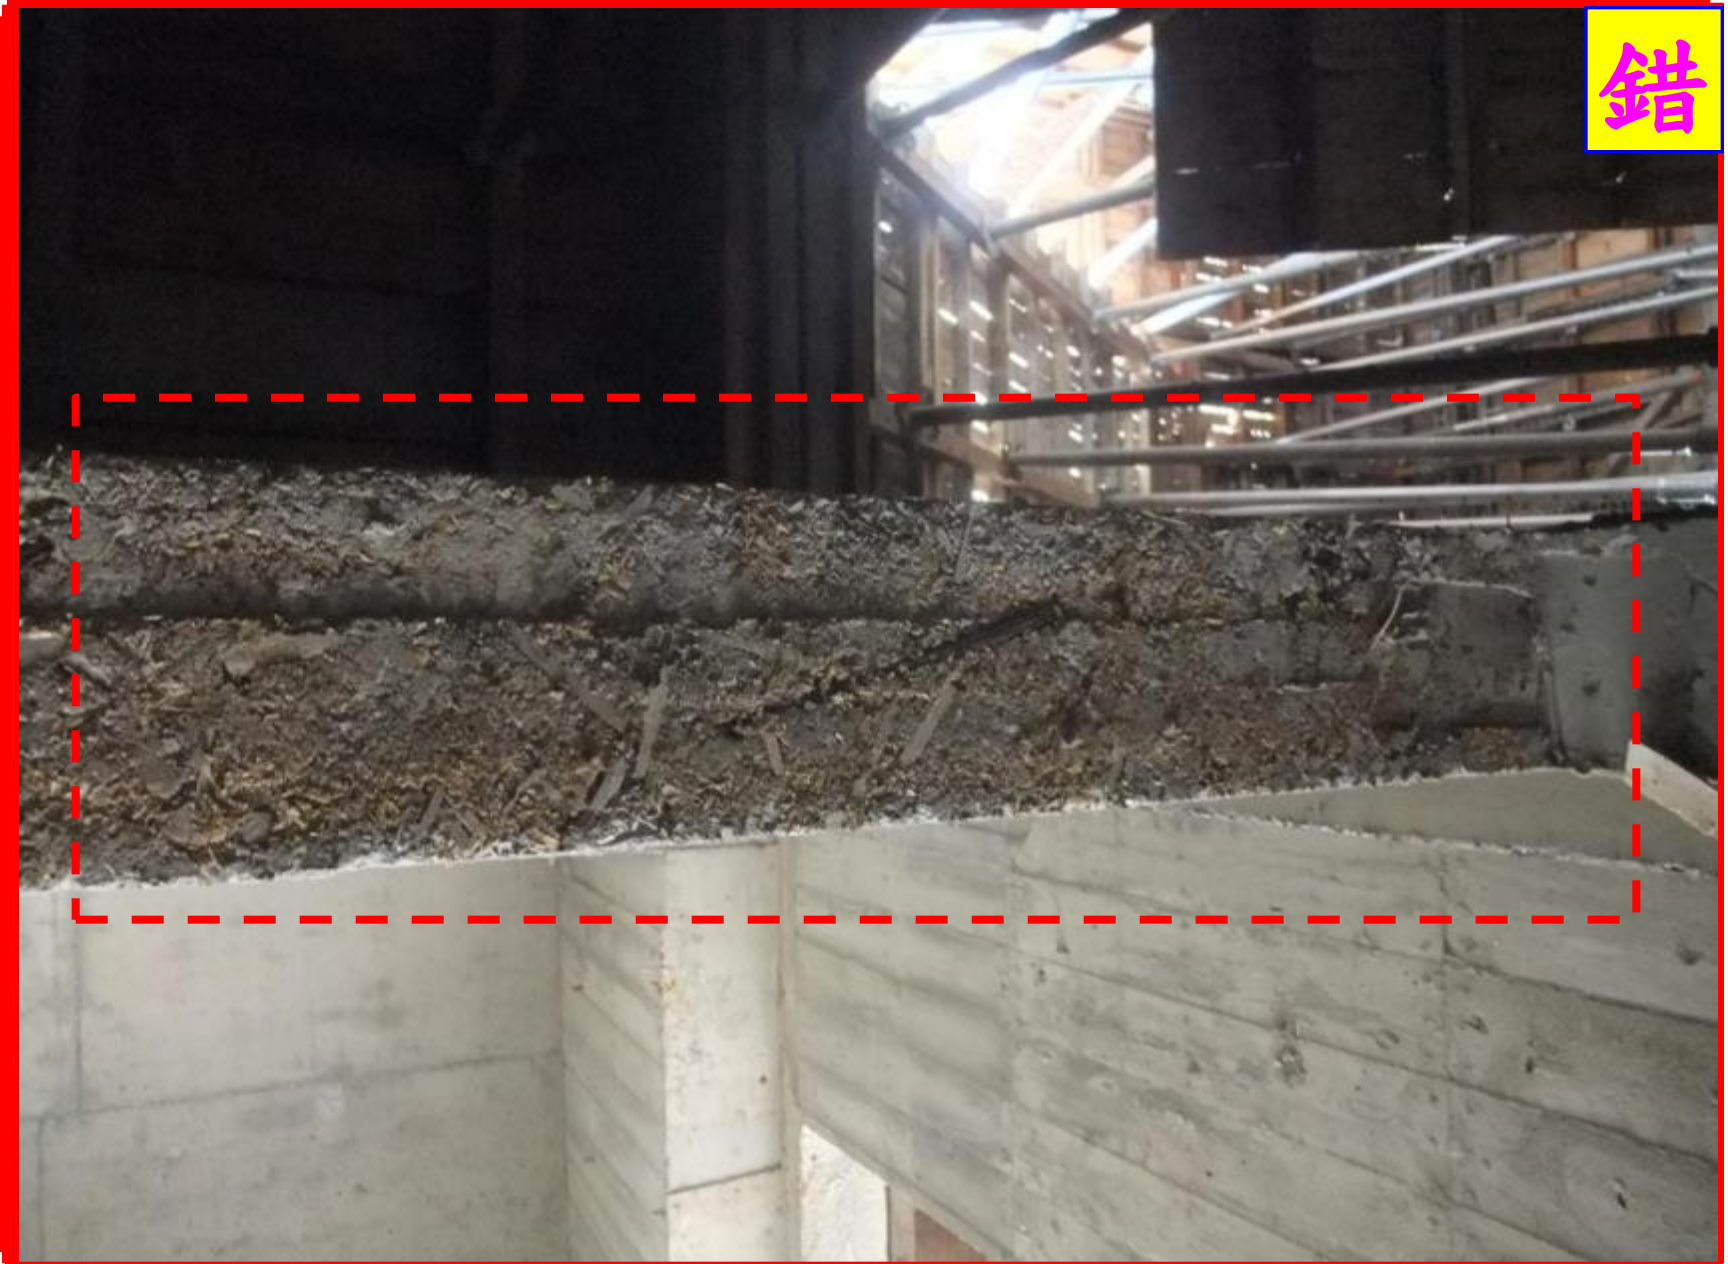
□5.01.04 混凝土表面殘留雜物(如紙、鐵絲、瓶罐)

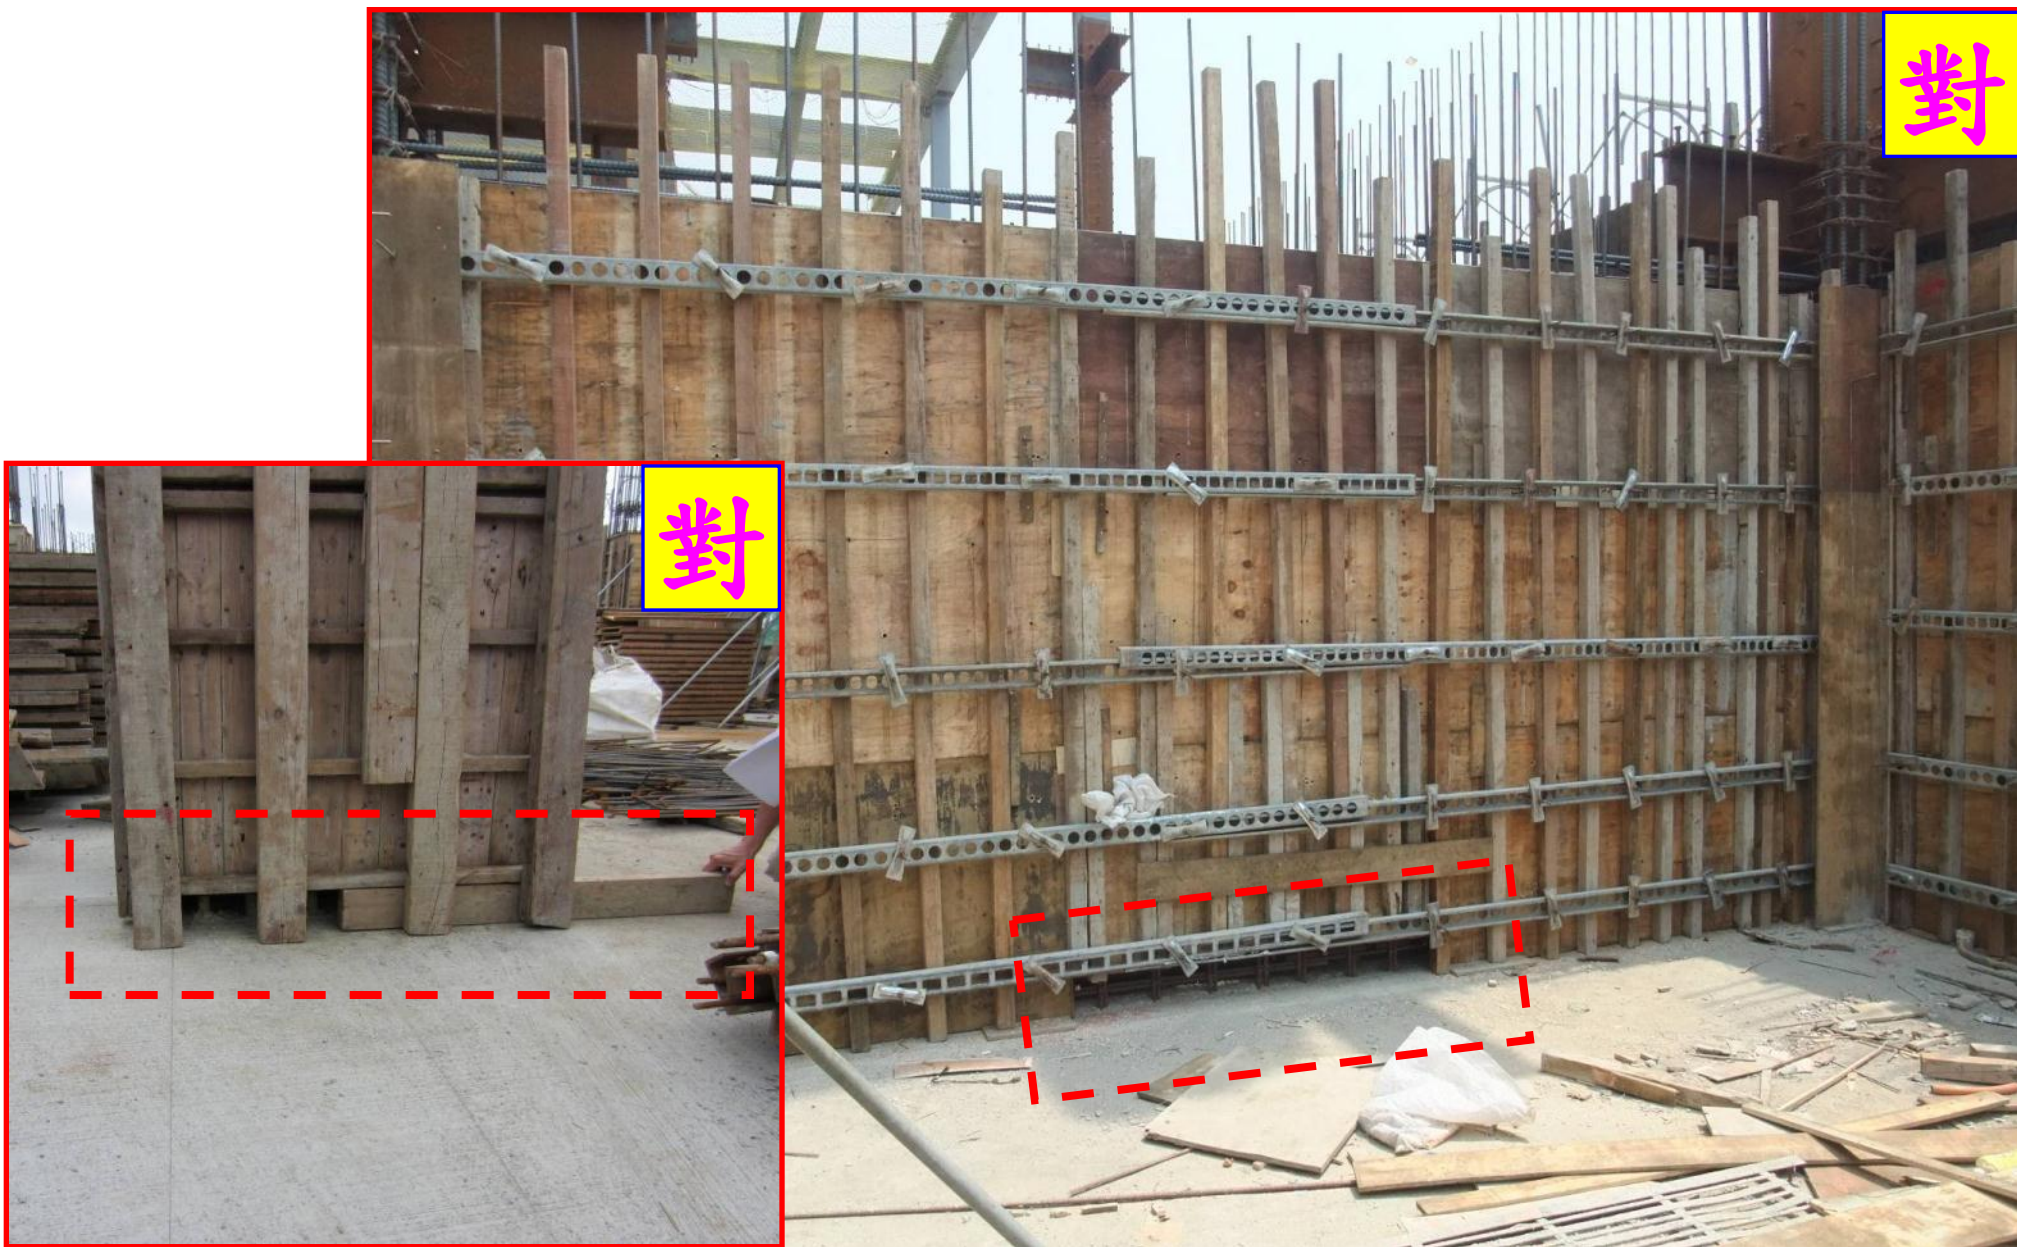
□5.03.07 模板設活動式清潔孔

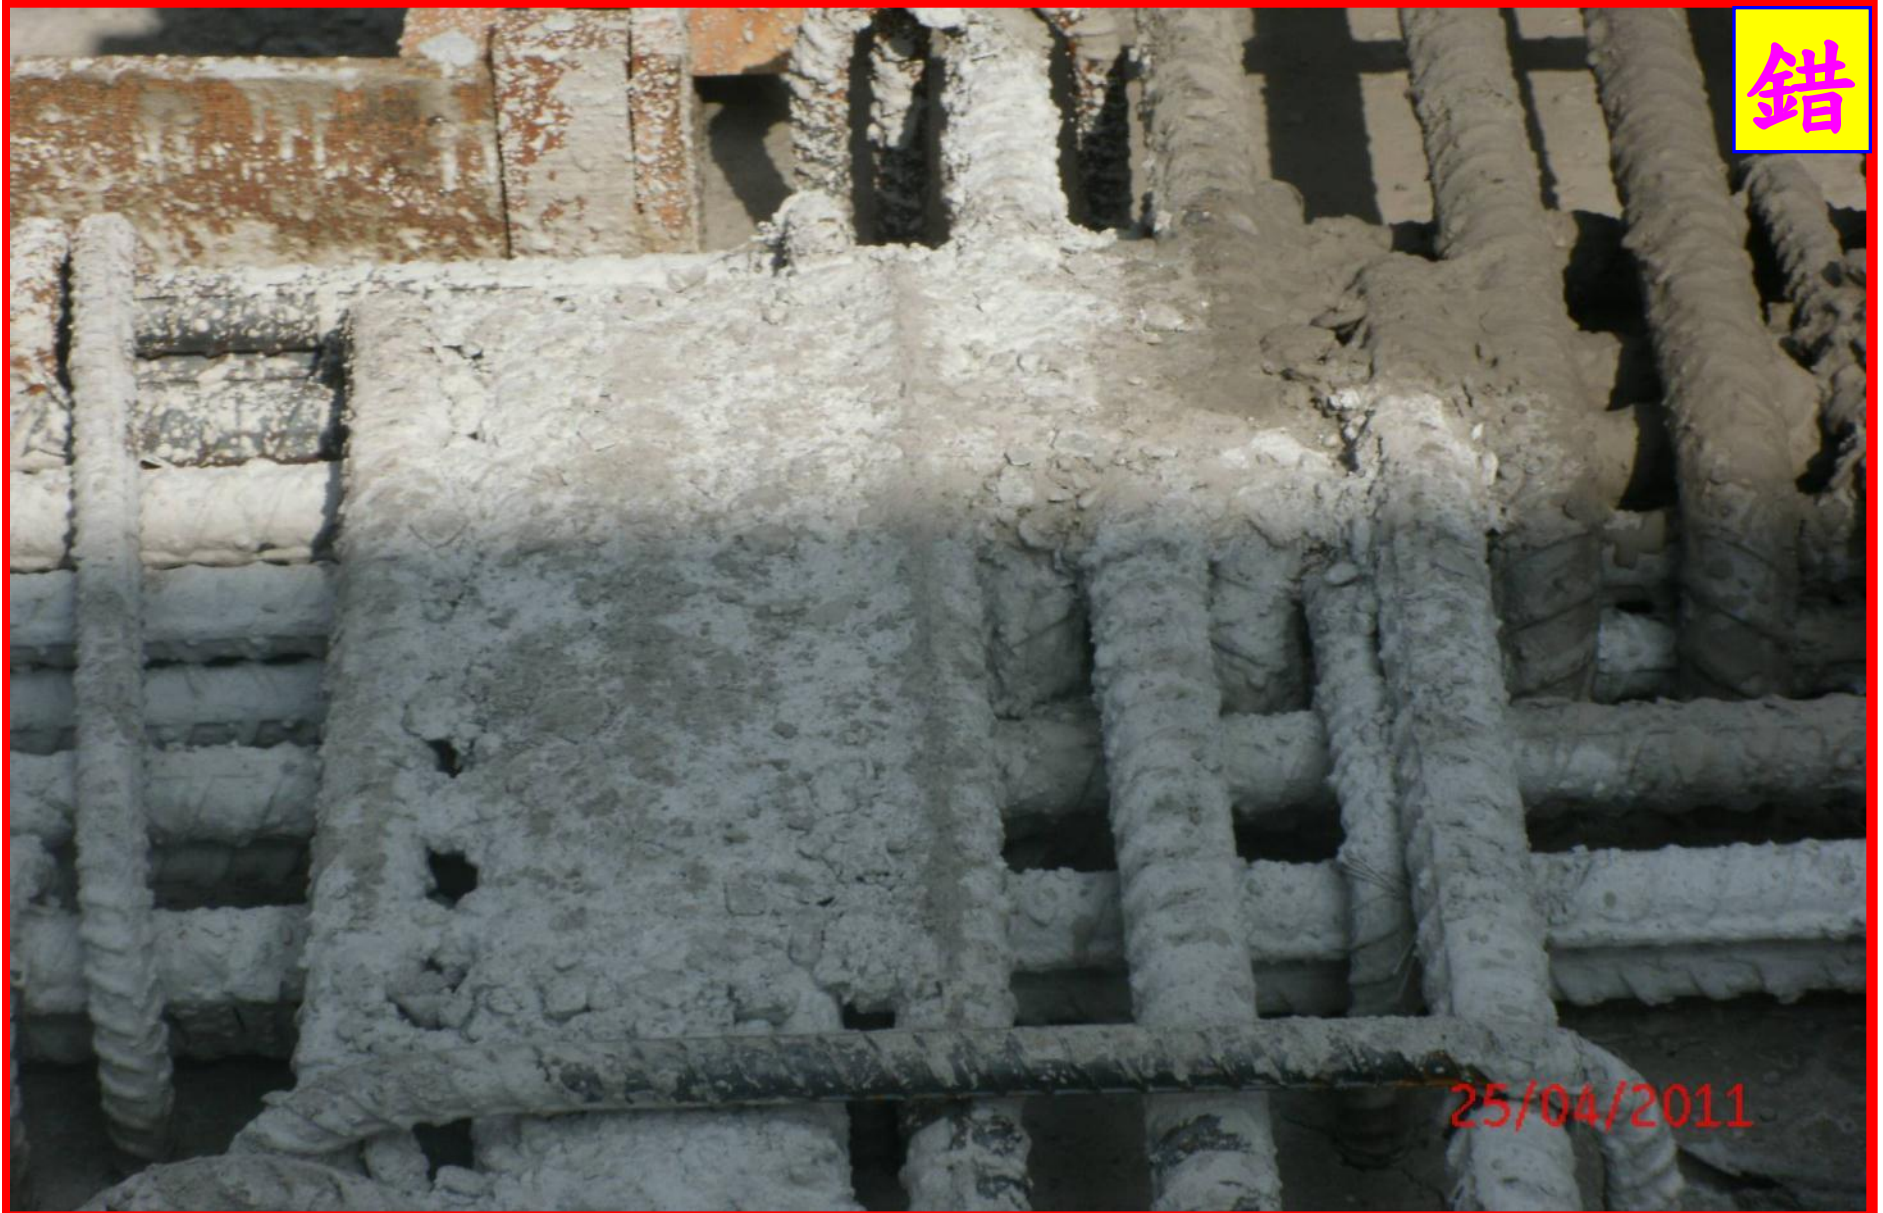
□ 5.02.07 梁筋配置過度緊密影響混凝土澆置

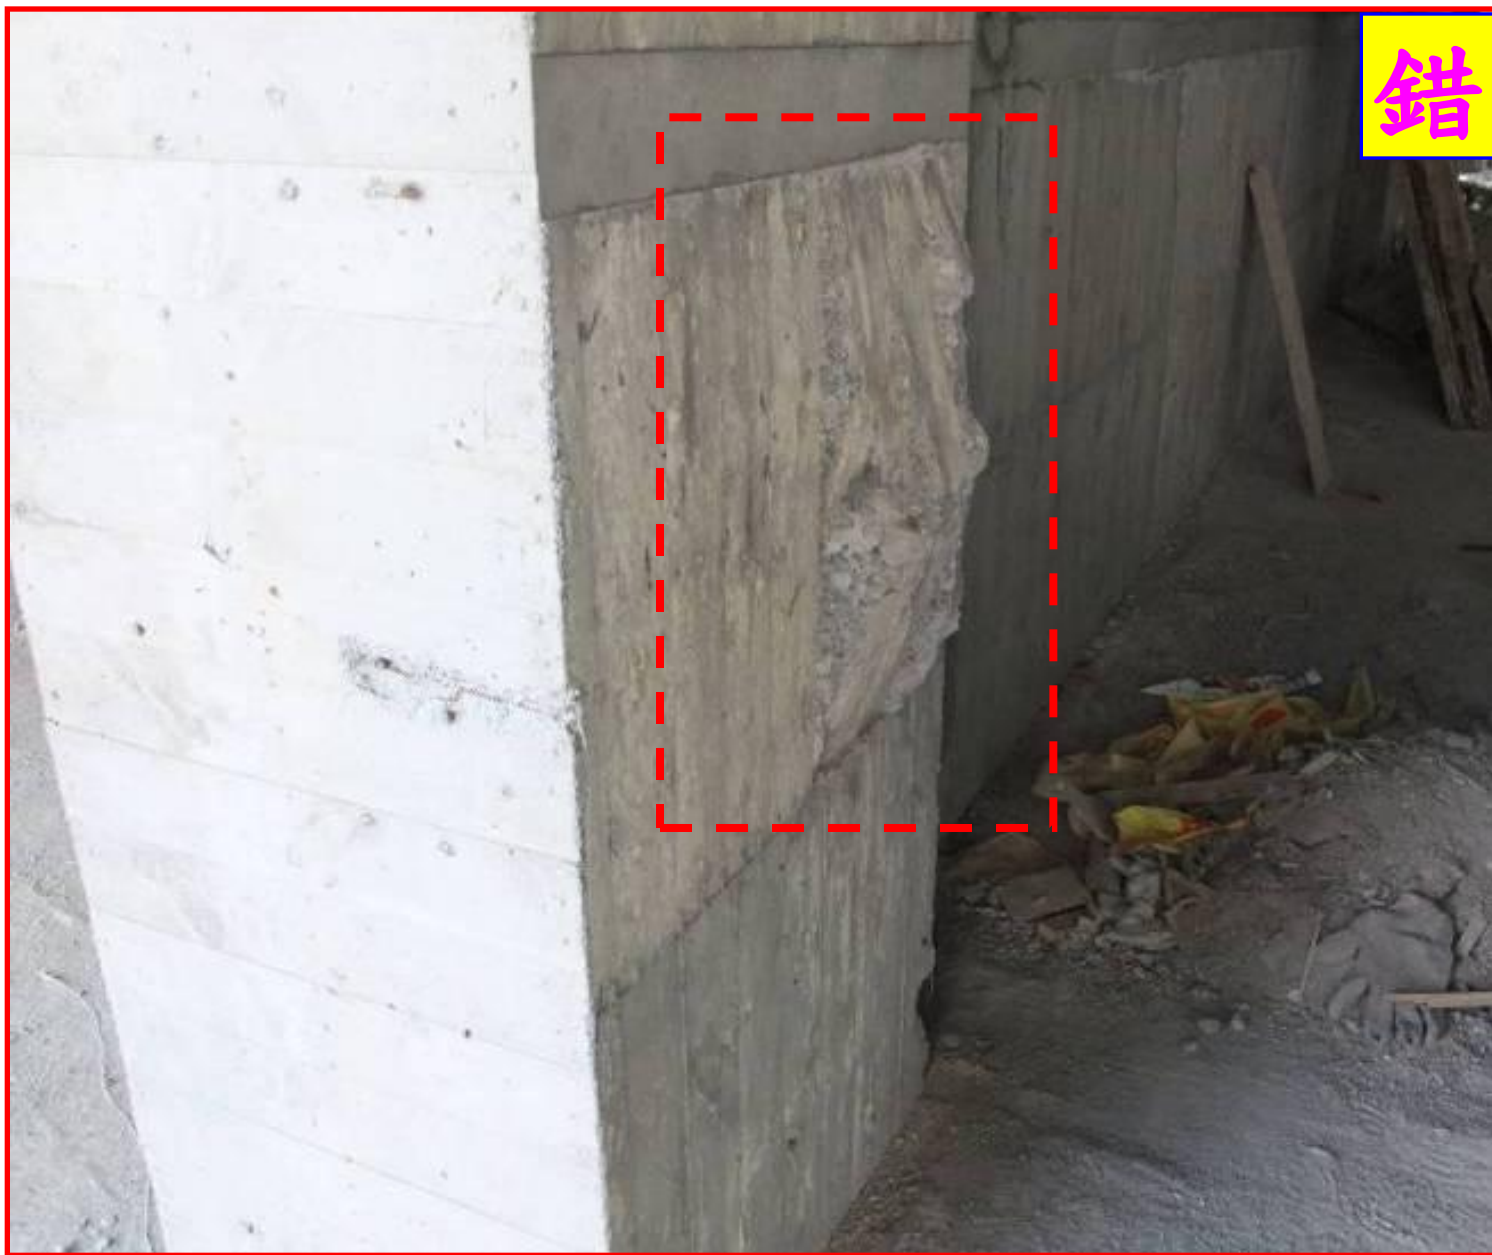
□5.01.06 混凝土澆置有爆模之現象

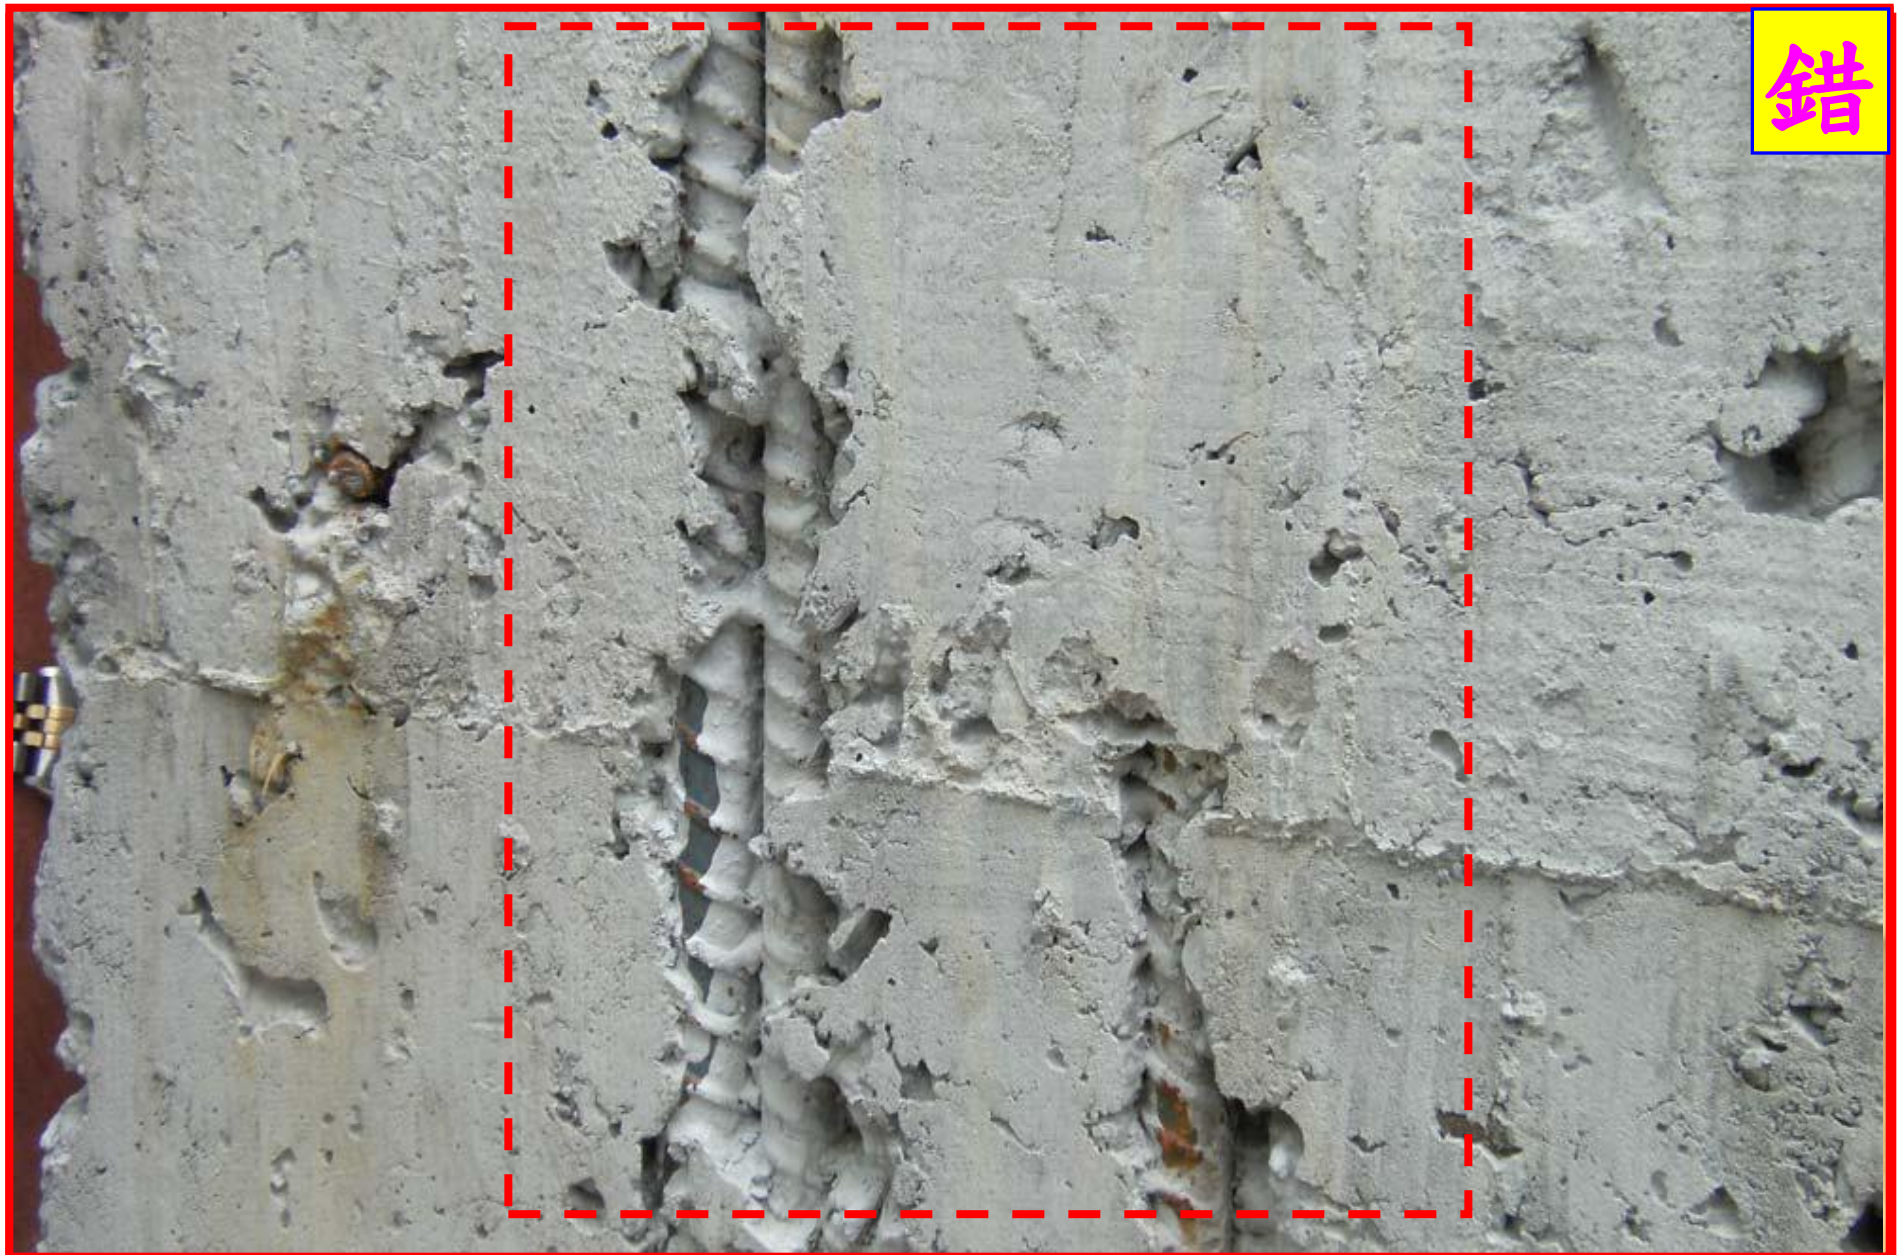
□ 5.02.05 鋼筋保護層不符規定，鋼筋外露

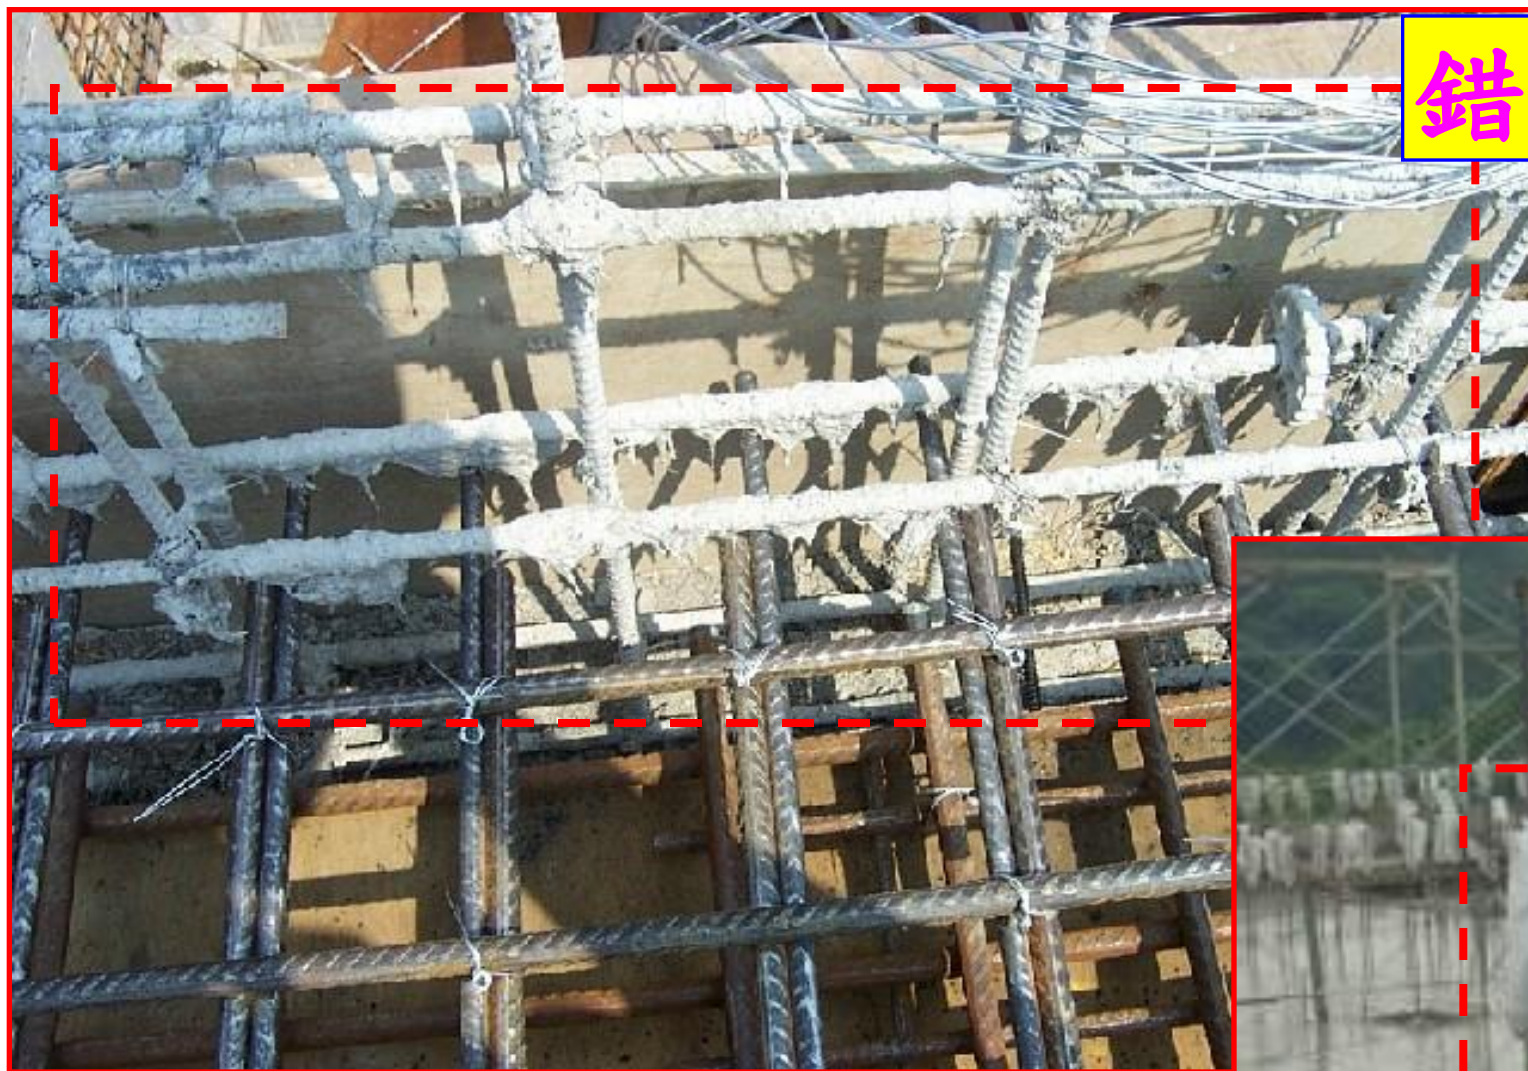
5.02.11 鋼筋表面有混凝土殘渣

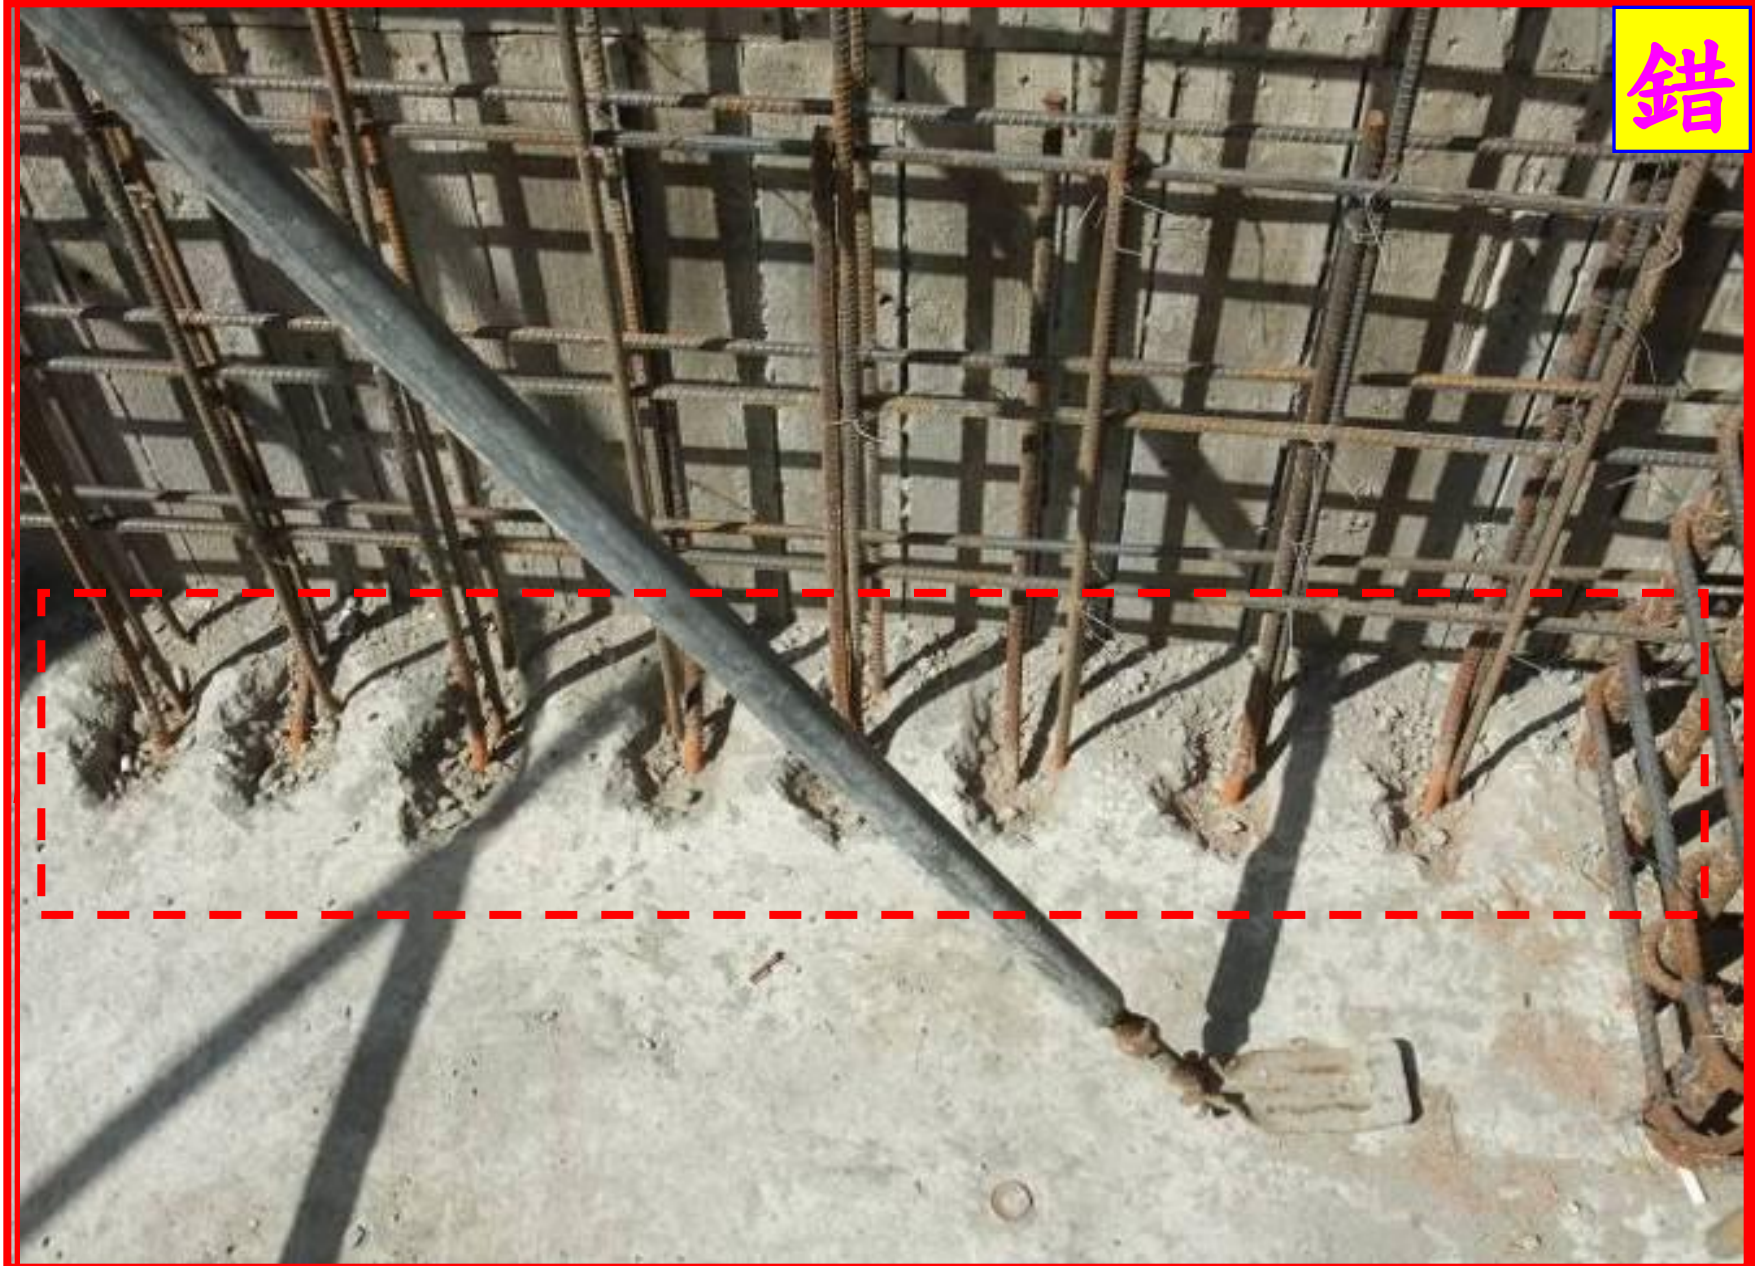
□5.02.99 牆面預留鋼筋放樣偏移、彎折現象

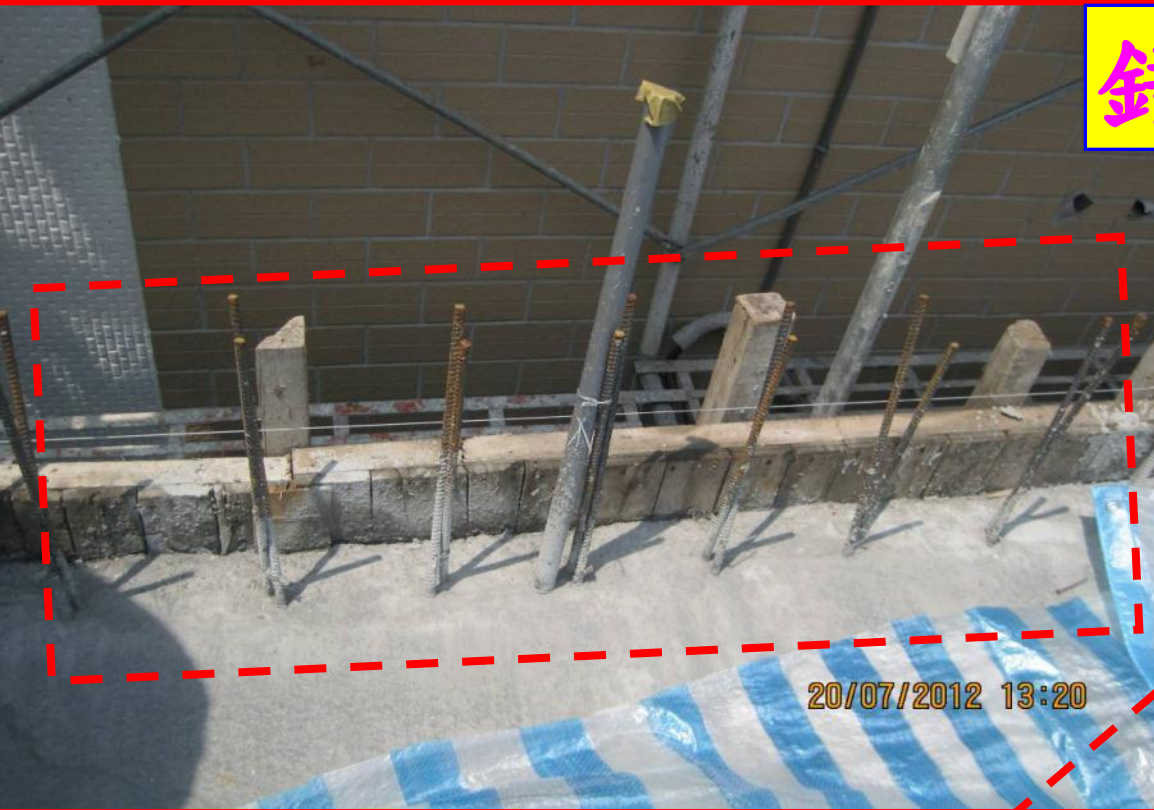
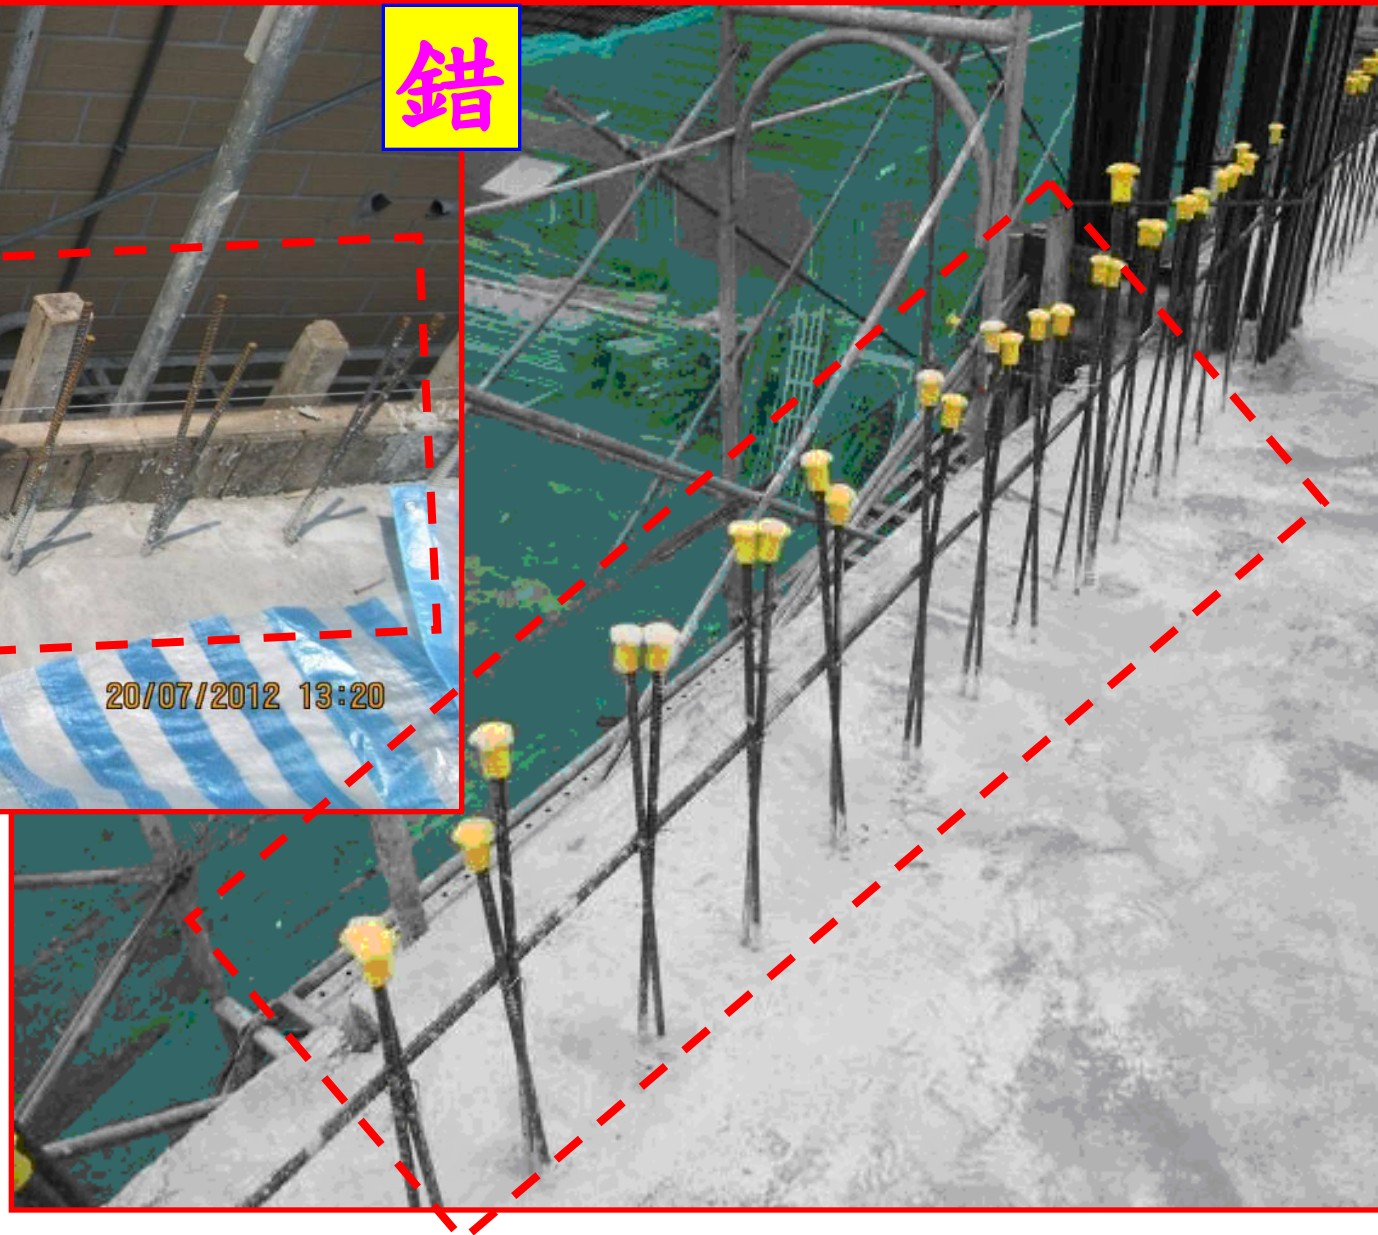
□ 5.02.06 鋼筋間距不符規定、工作筋應分開

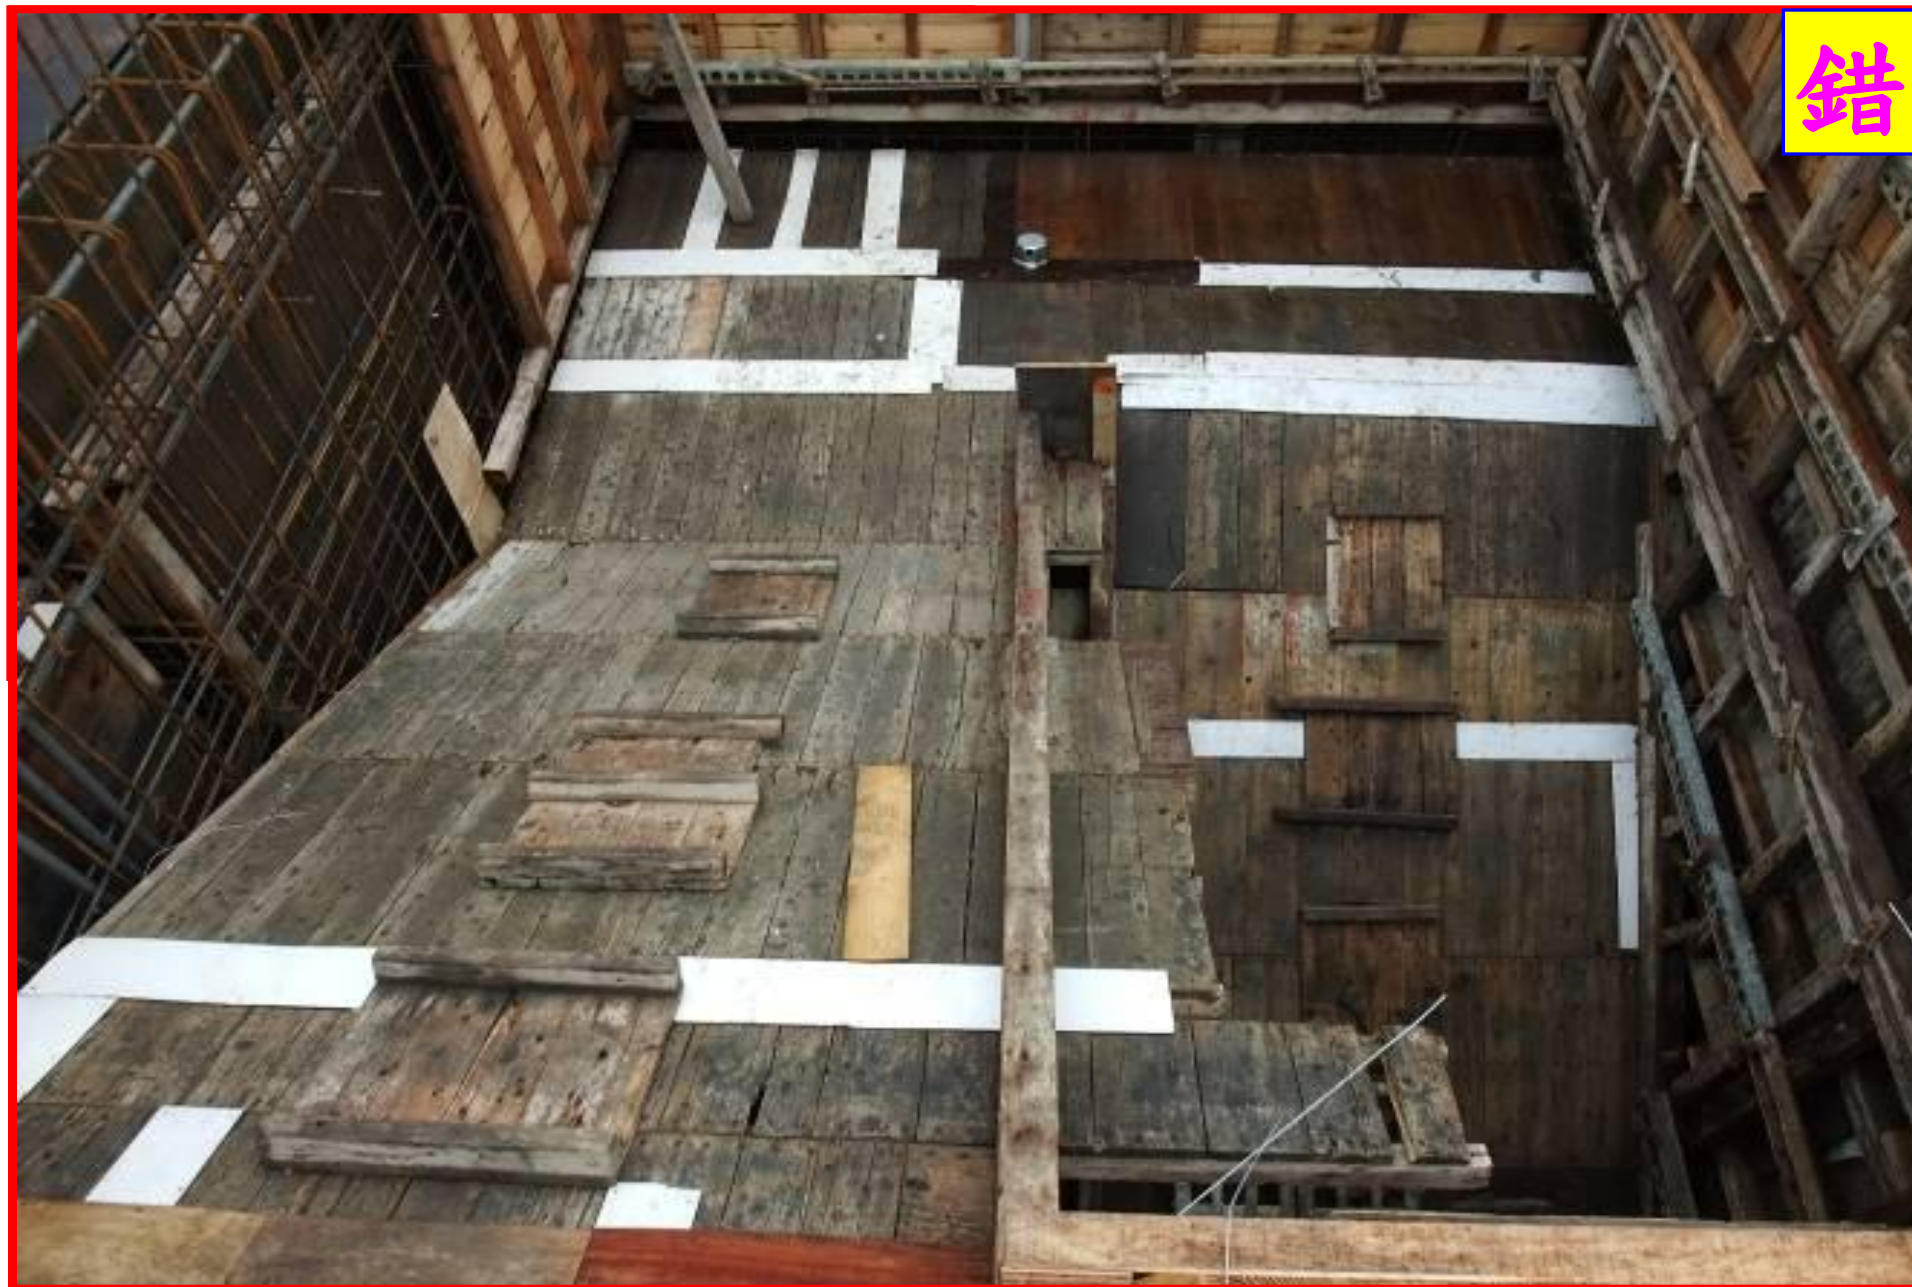
□5.03.01 模板使用過度，破損貼補及縫隙過大翹曲

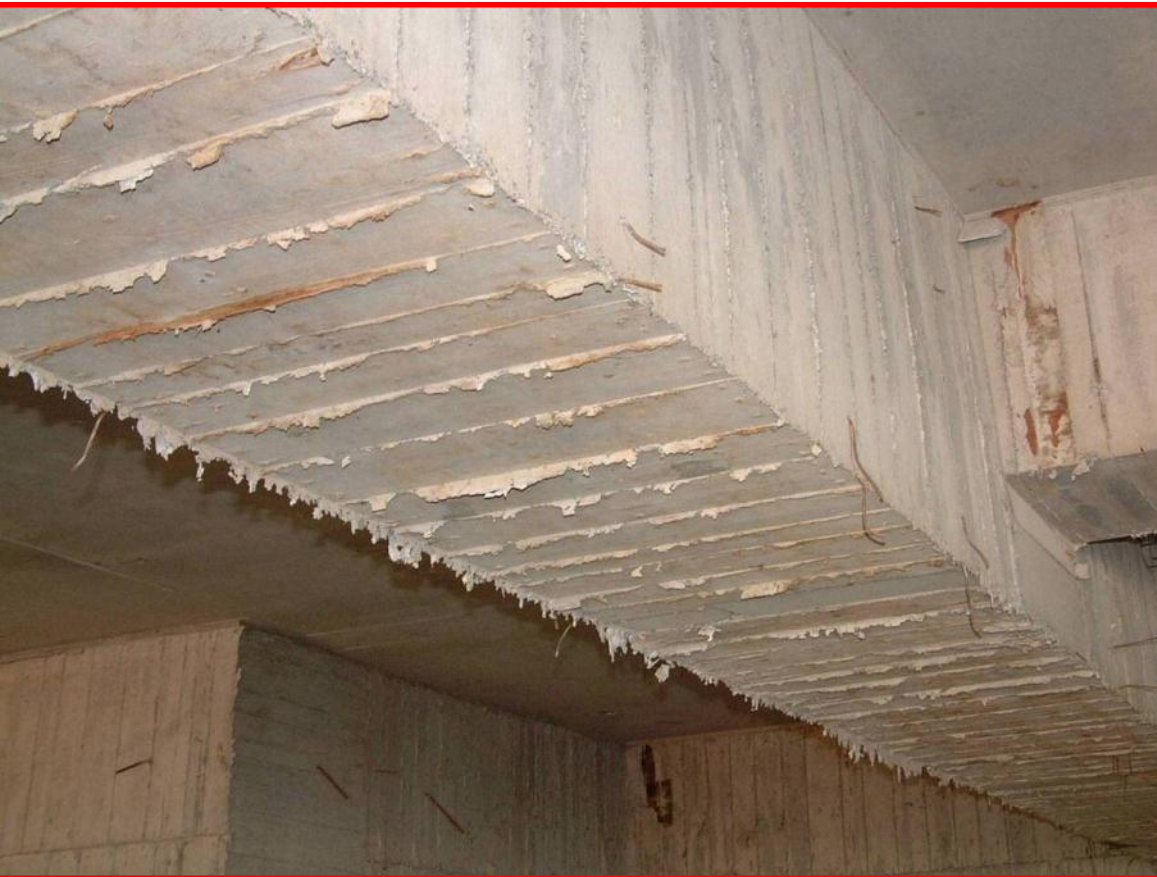
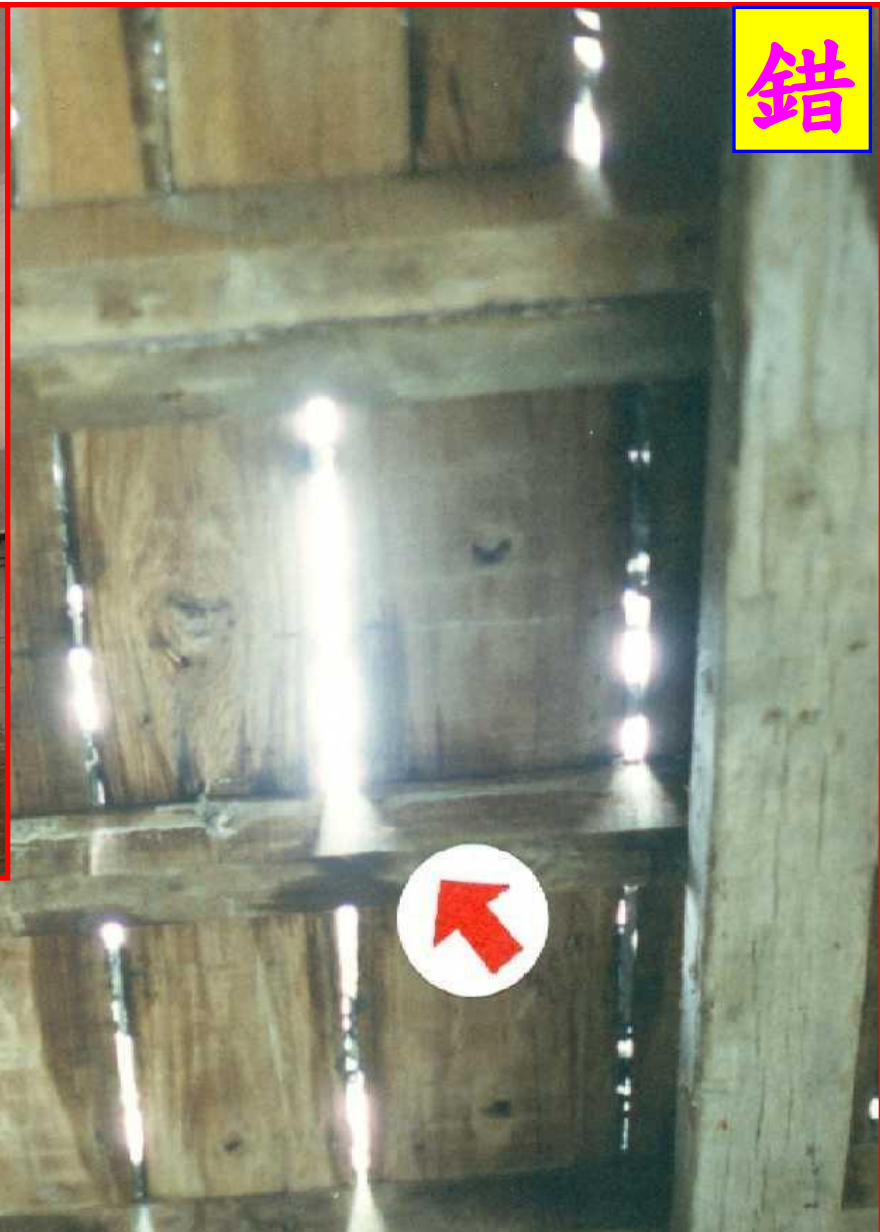
□5.03.01 模板不緊密，漏漿
