106學年度第一次學校總務研習

工程查核整備應注意事項

主 講 人：林 瑞 德 (副處長)

服務單位：內政部營建署 南區工程處

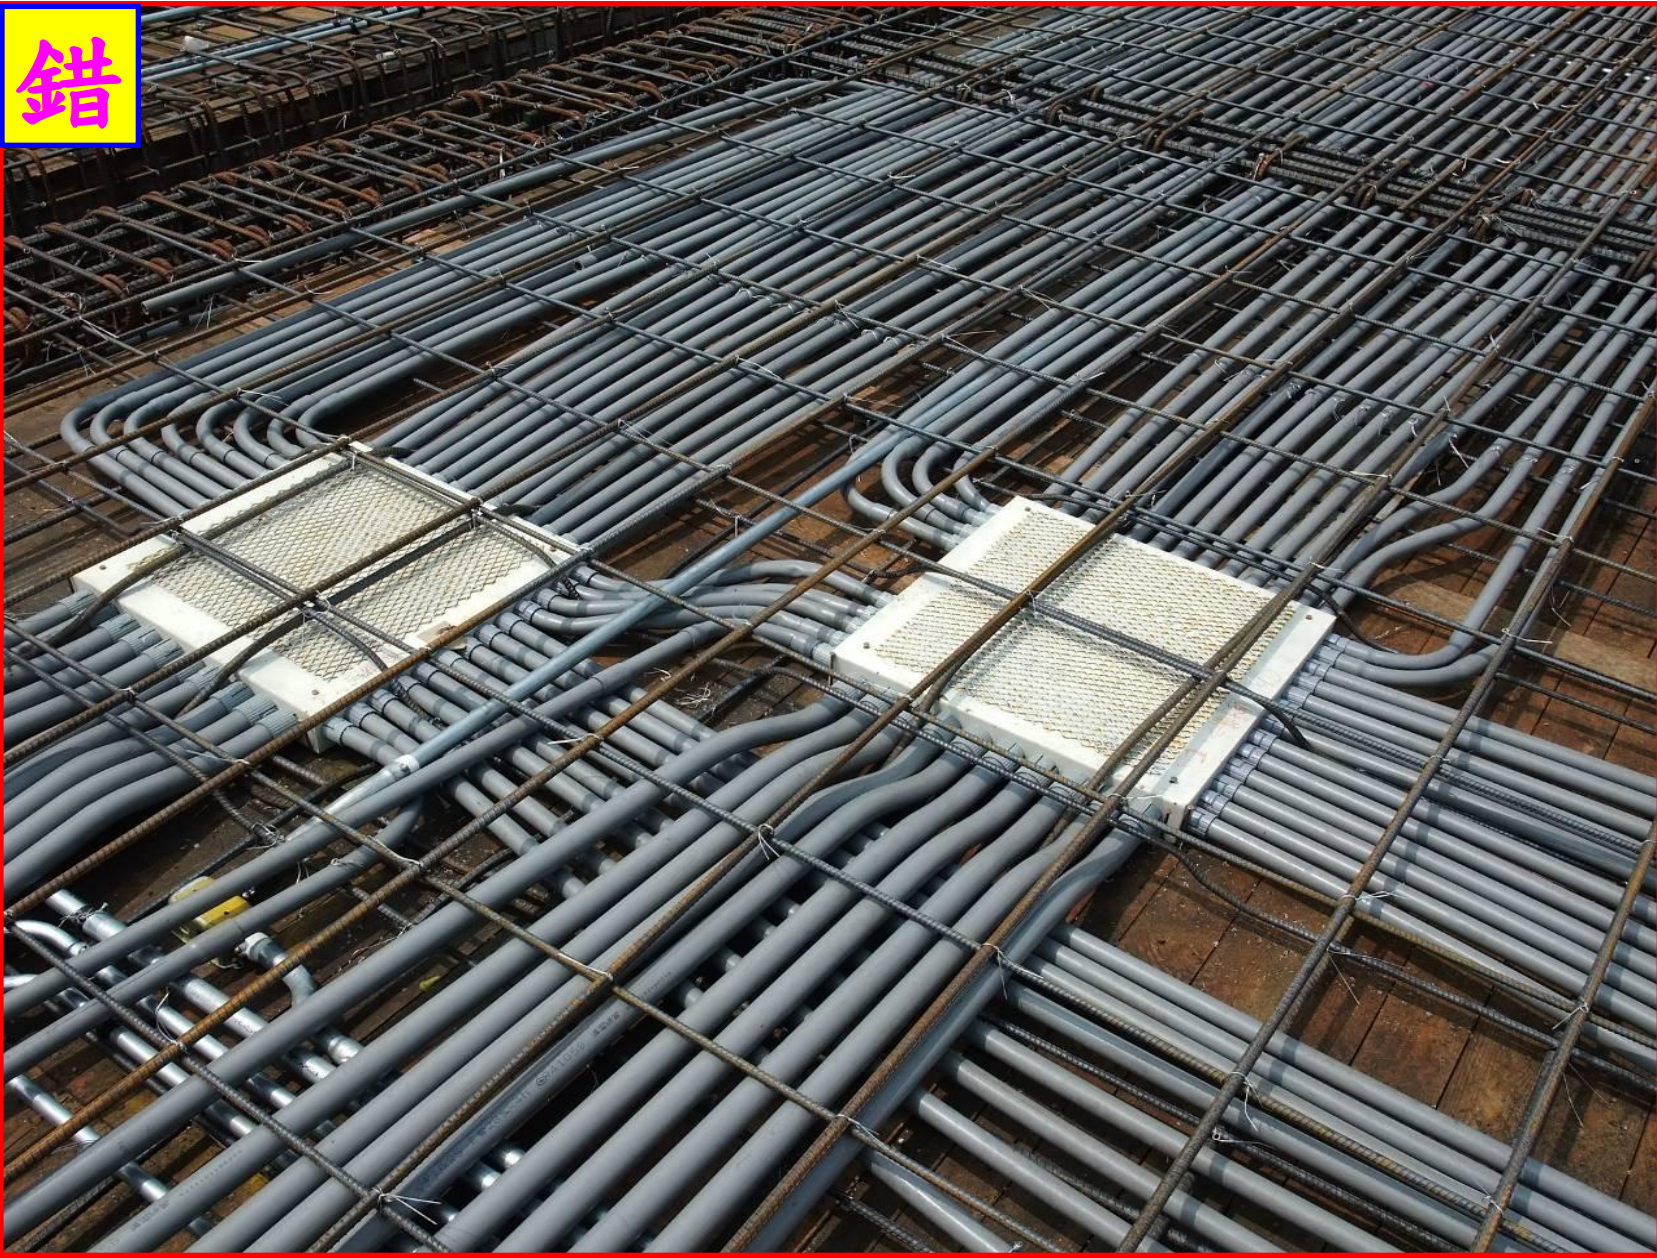
□5.07.04.02 配管過於密集交叉重疊影響混凝土澆築

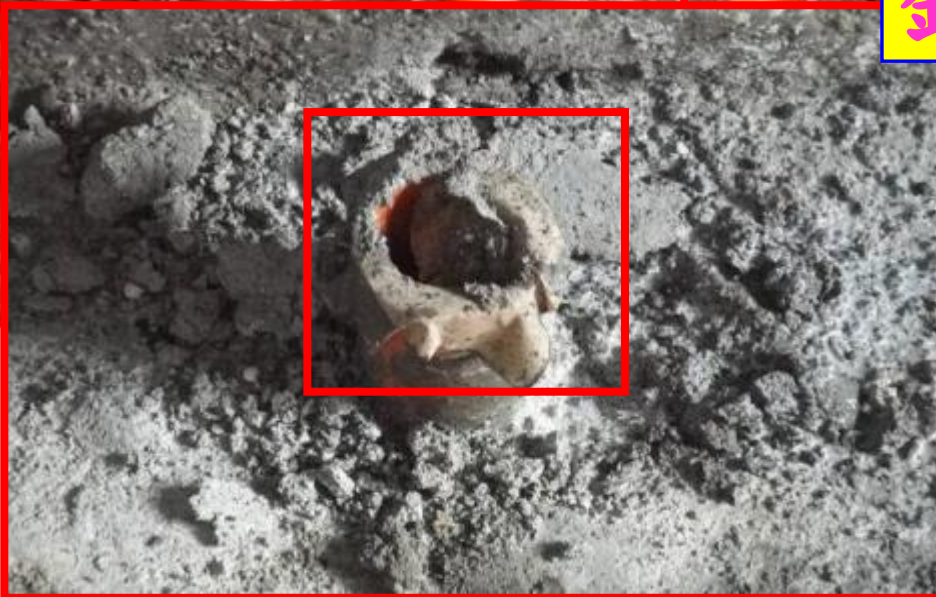
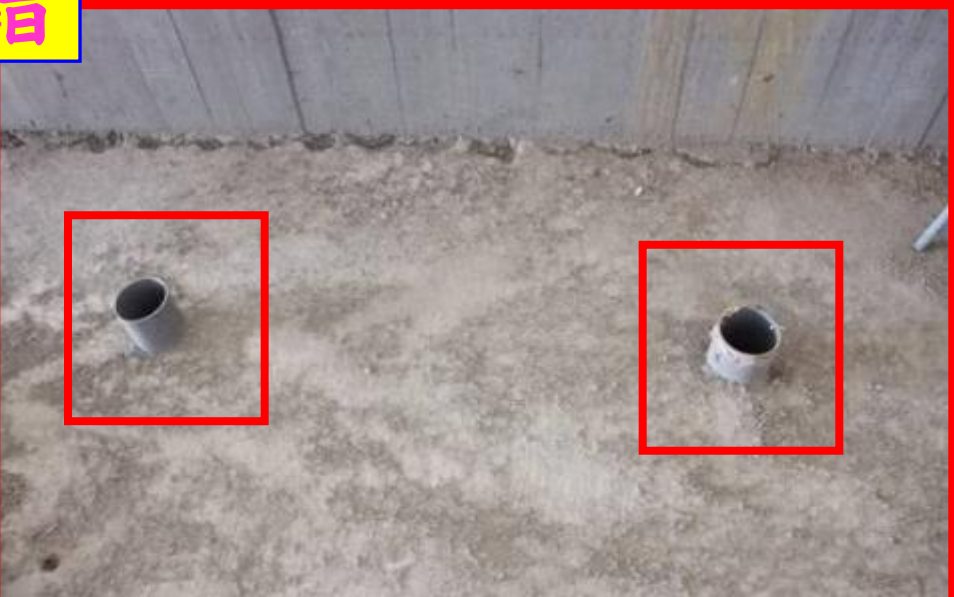
□ 5.07.05.10 排水管管口應封端，以免雜物或泥漿流入，施作地坪或地磚時亦應注意避免泥漿流入

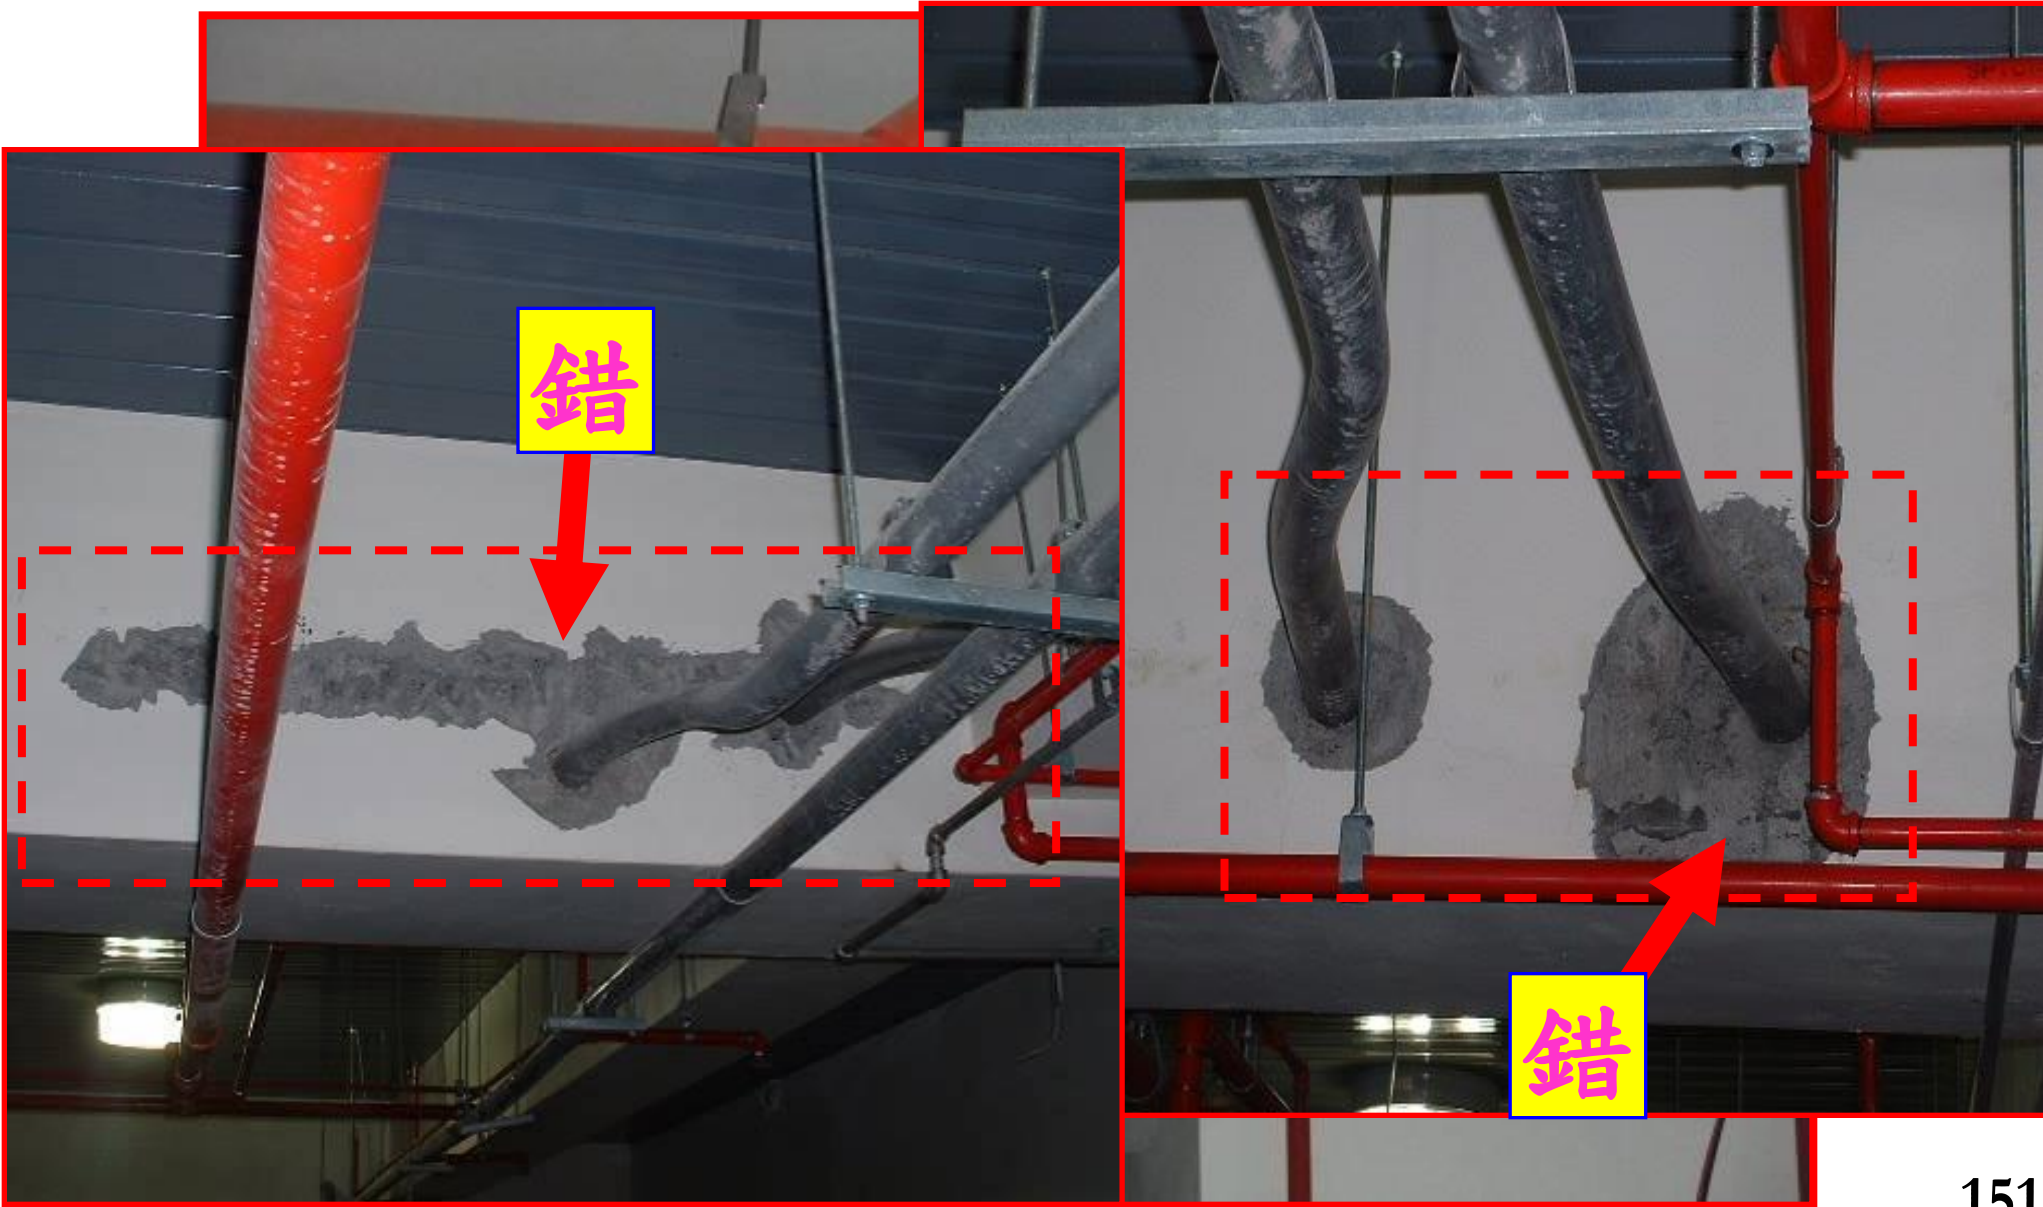
□5.09.06 預埋管路未於粉刷前找出及配管完成，造成事後打鑿修補，破壞粉刷油漆之完整性

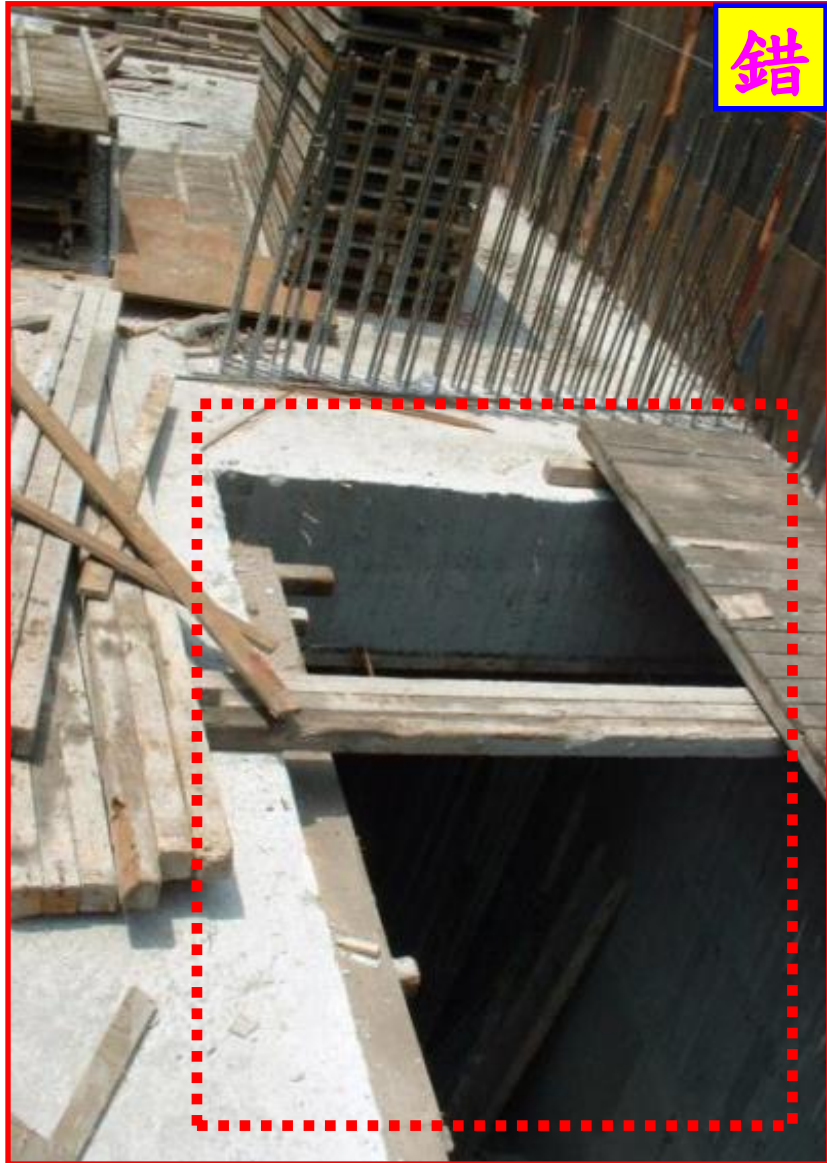
□ 5.14.01.01 於高差2公尺以上工作場所邊緣及開口，
未設置符合規定之護欄、護蓋、安全網等防墜設施

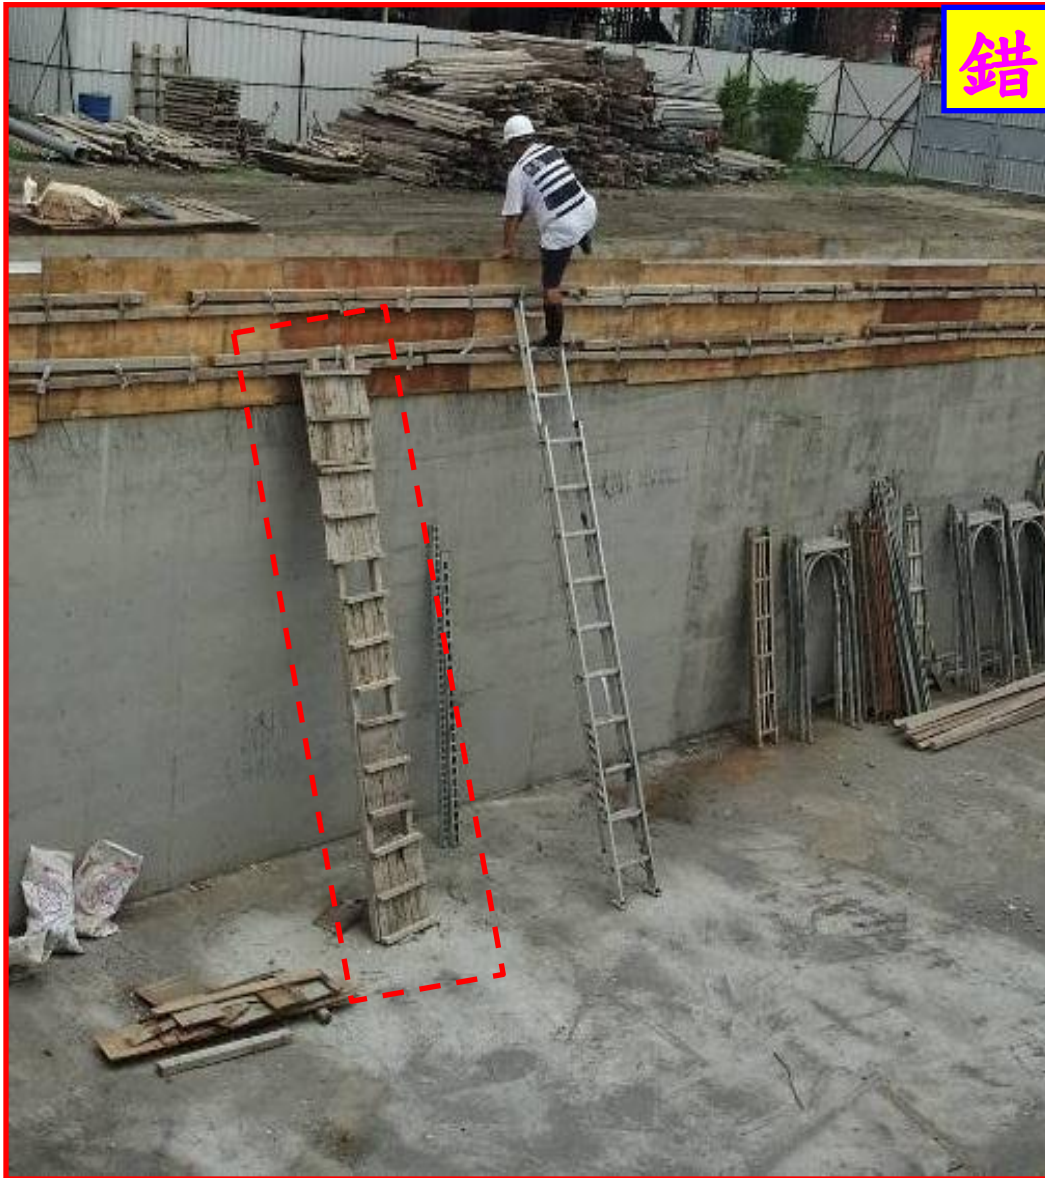
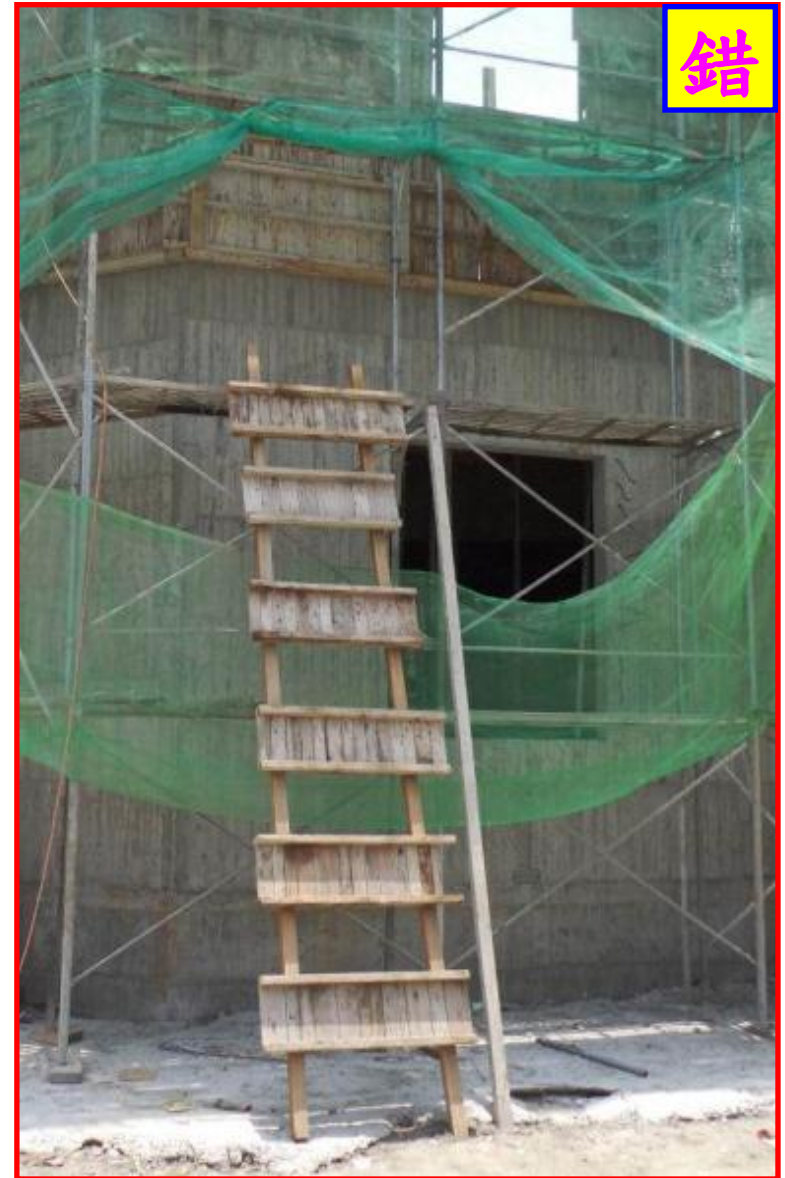
□5.14.01 於高差超過1.5公尺以上之場所作業，
未設置符合規定之安全上下設備

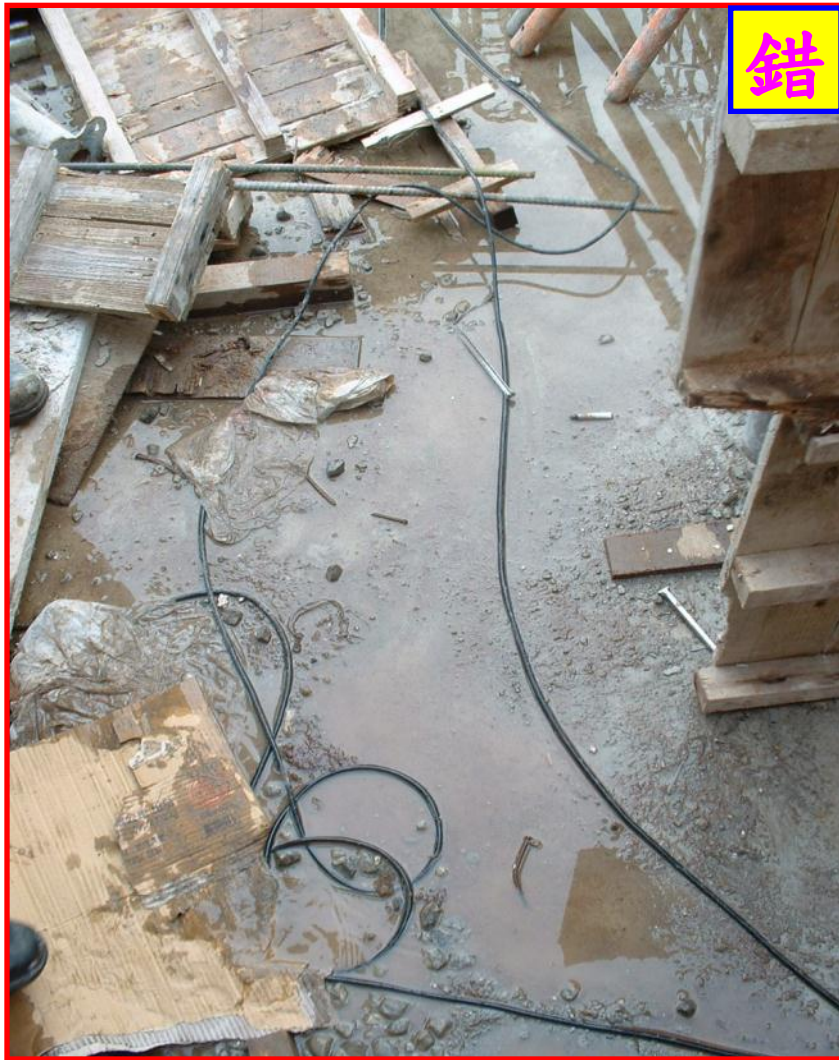
□5.14.03.02 臨時用電設備應依設置標準施作

勿置於潮濕地面

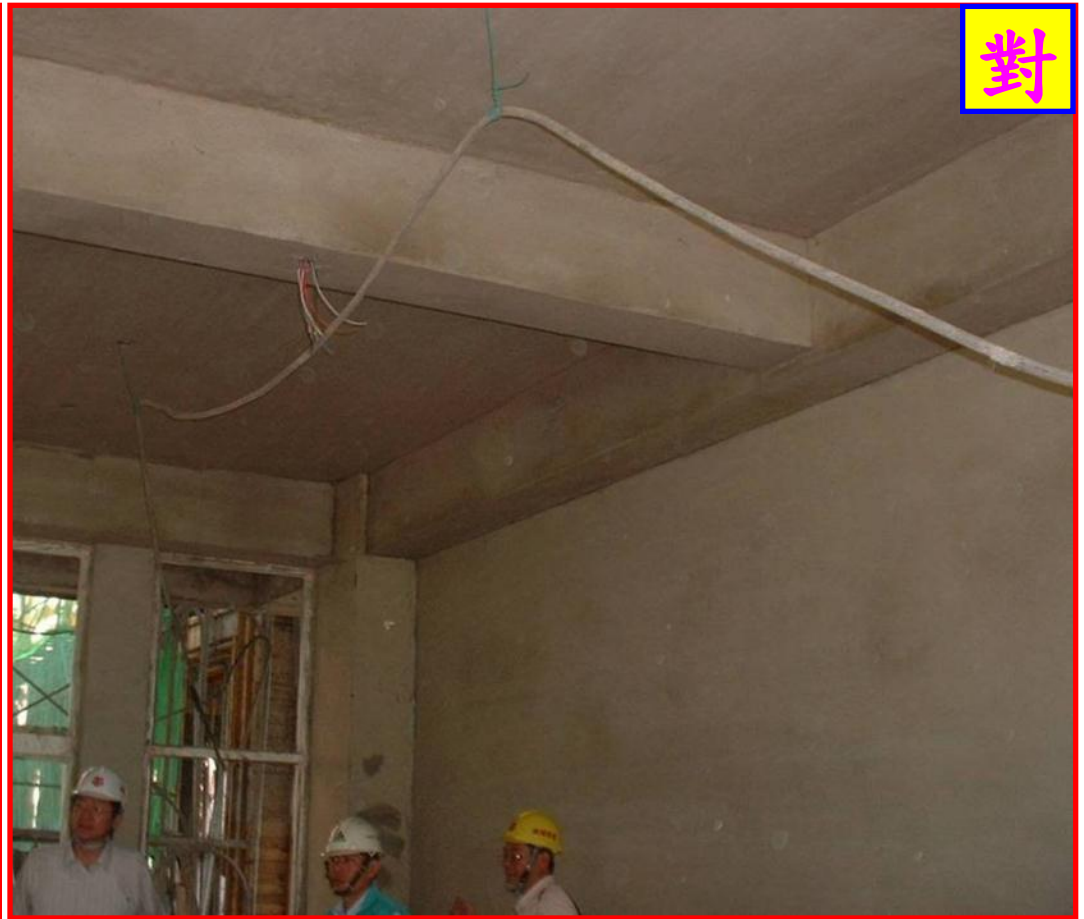
臨時電線架高

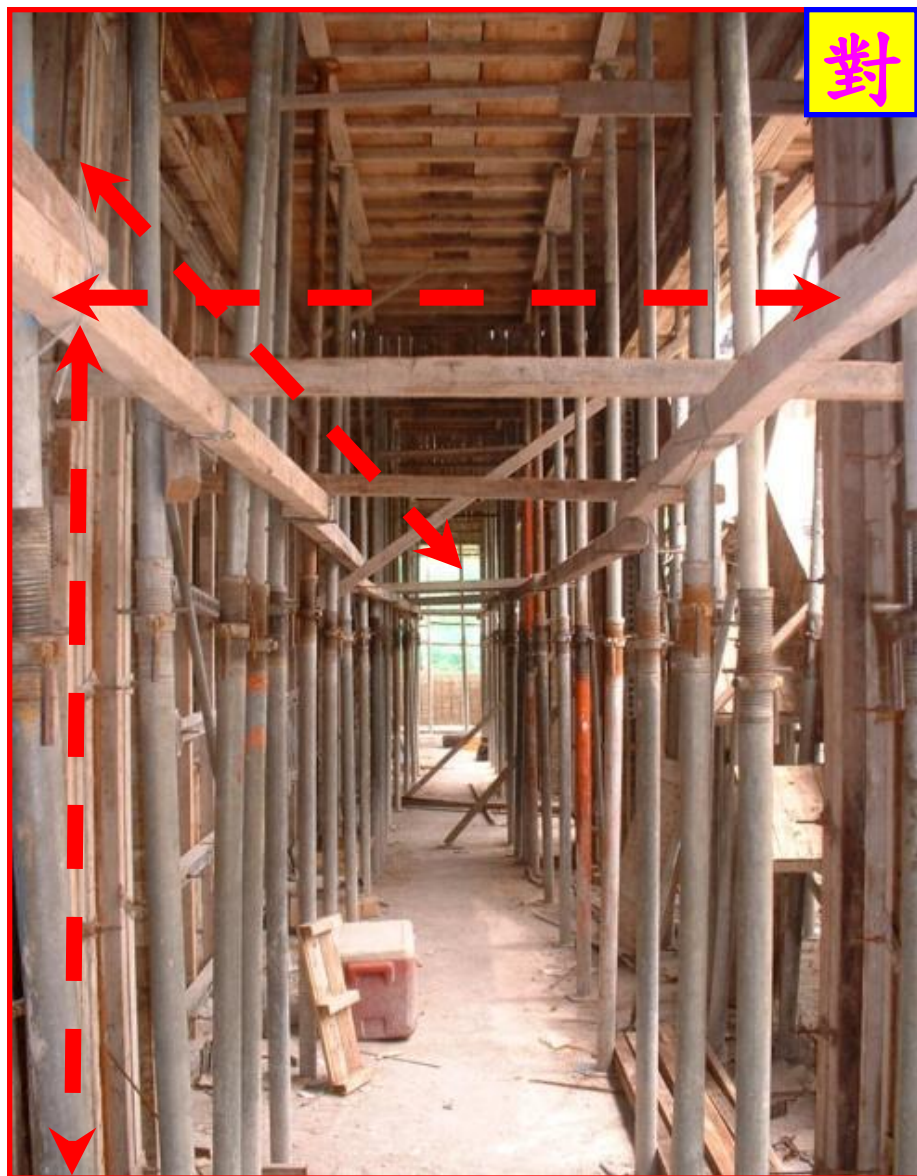
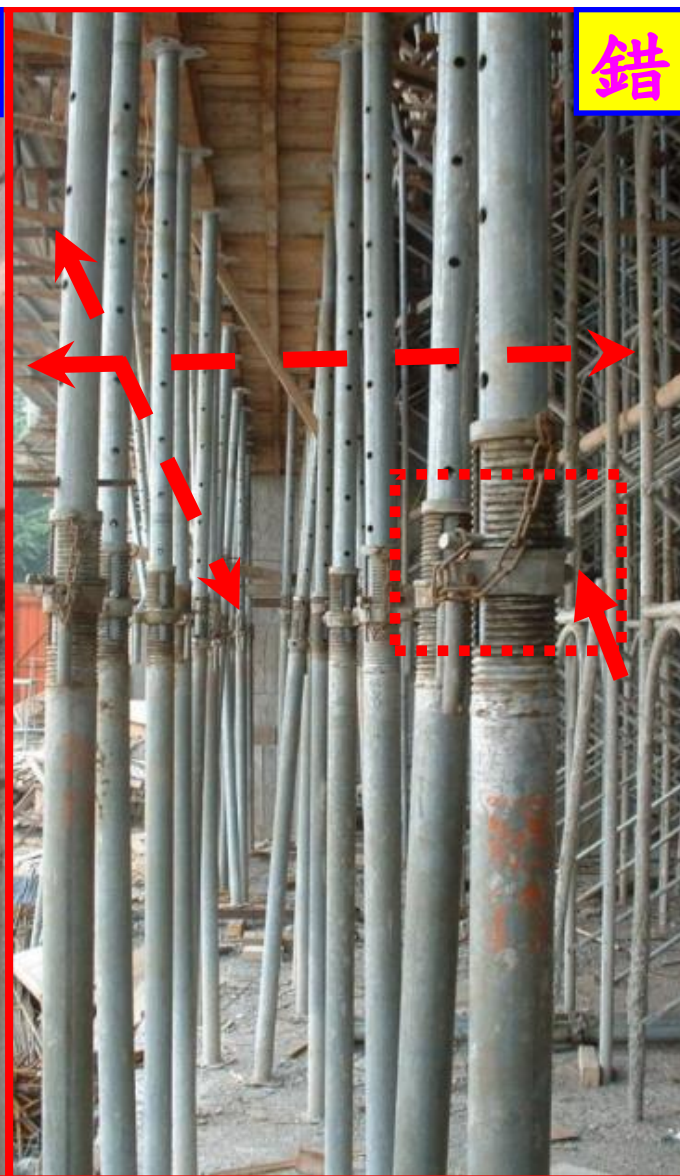
□ 5.14.02.05 倒塌、崩塌防止(模板支撐高度3.5M以上，高度每2M內應設置縱、橫向之水平繫條)

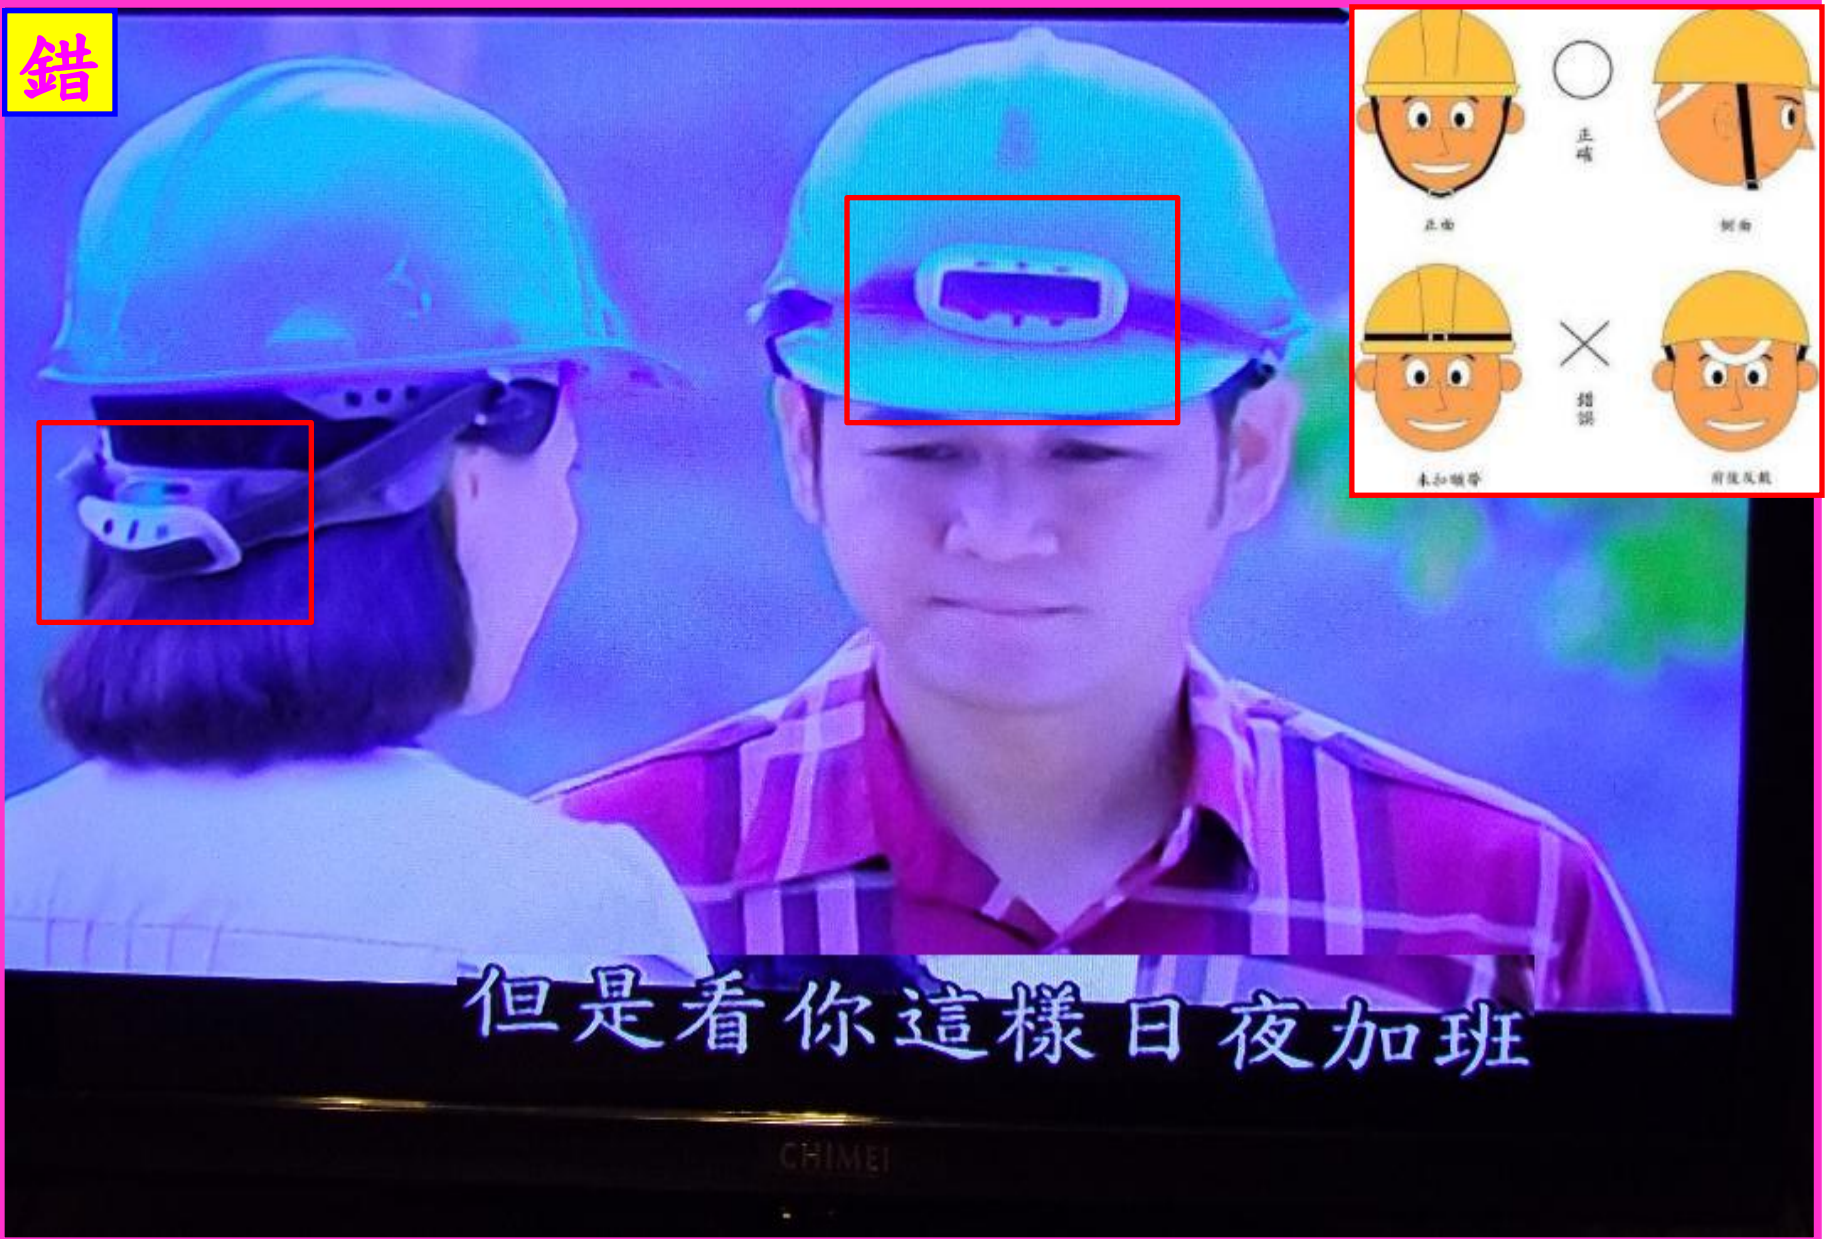
□5.14.06.03 未正確戴用安全帽
