新營・過港遺址

代號：1101-HYKK

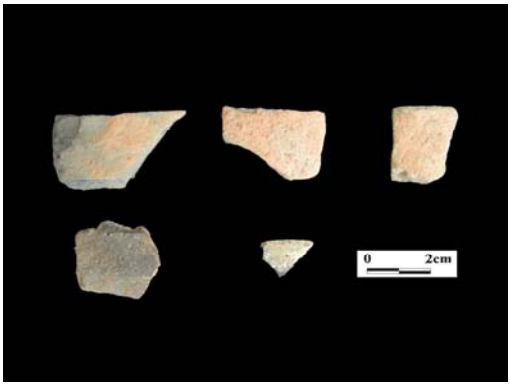
圖說： 陶腹片正面（許清保採集）

圖說：陶腹片背面（許清保採集）
