渡子頭 II 遺址

代號：1110-TTTⅡ

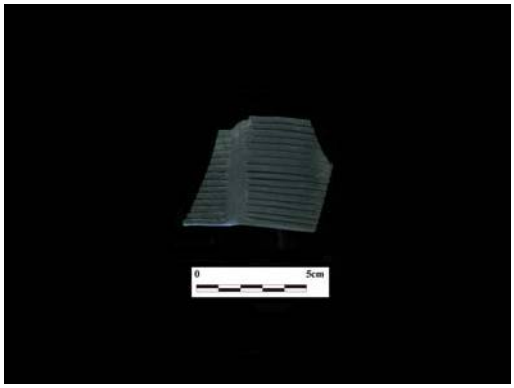
圖說：蔦松文化之罐形器圈足底（許清保採集）

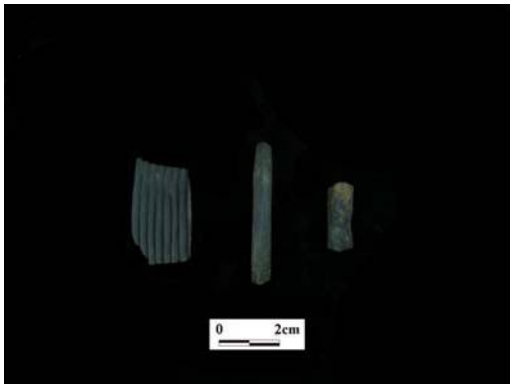
圖說：大湖文化之寬環，器表飾有平行刻劃紋（許清保採集）
