苗栗縣頭份市后庄國民小學  
世賢樓耐震能力補強工程

細部設計圖

設計單位：國振工程顧問有限公司  
中華民國一百零六年五月

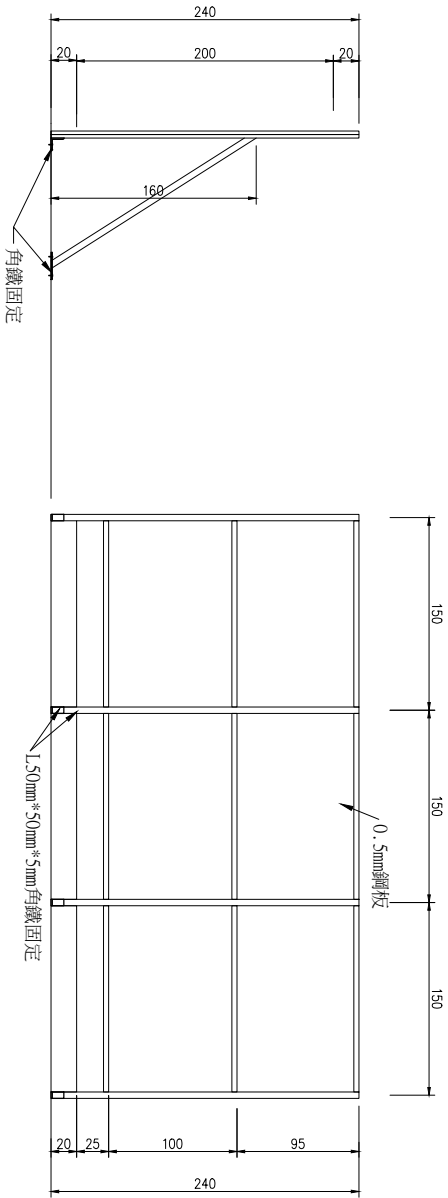
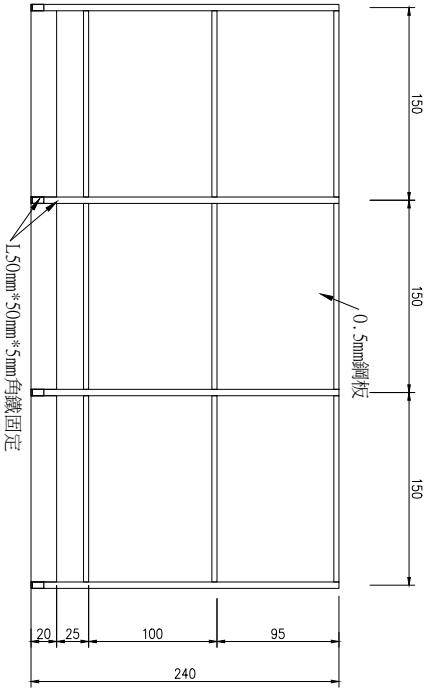
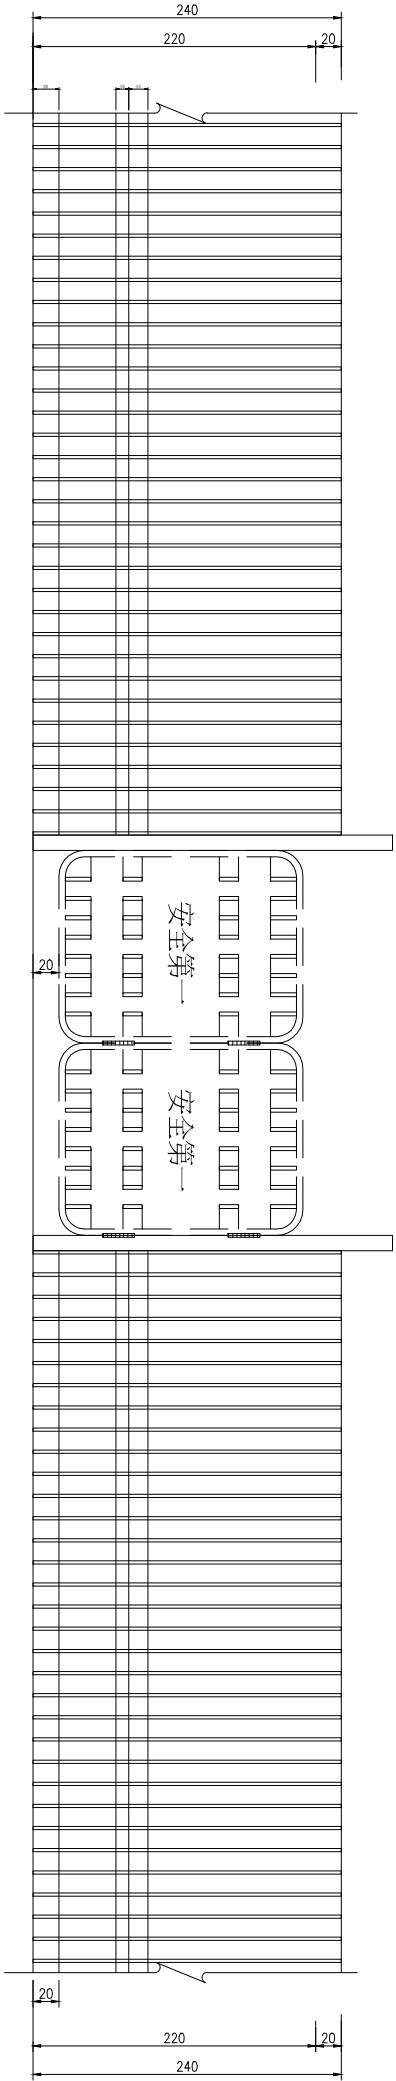
安全圍籬側向立面圖

安全圍籬背向立面圖

A型施工大門大樣圖

安全圍籬正向立面圖

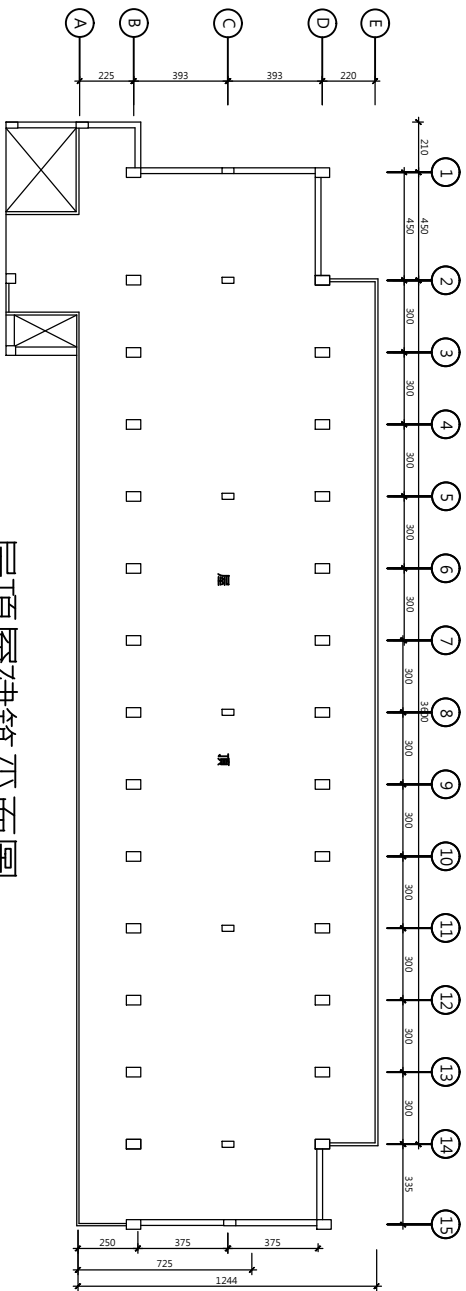
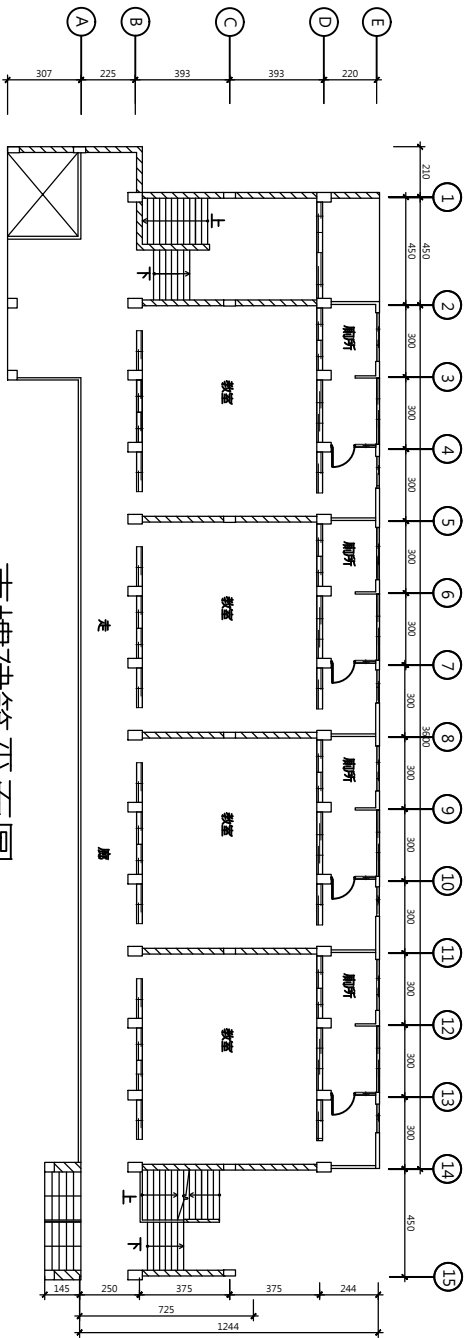
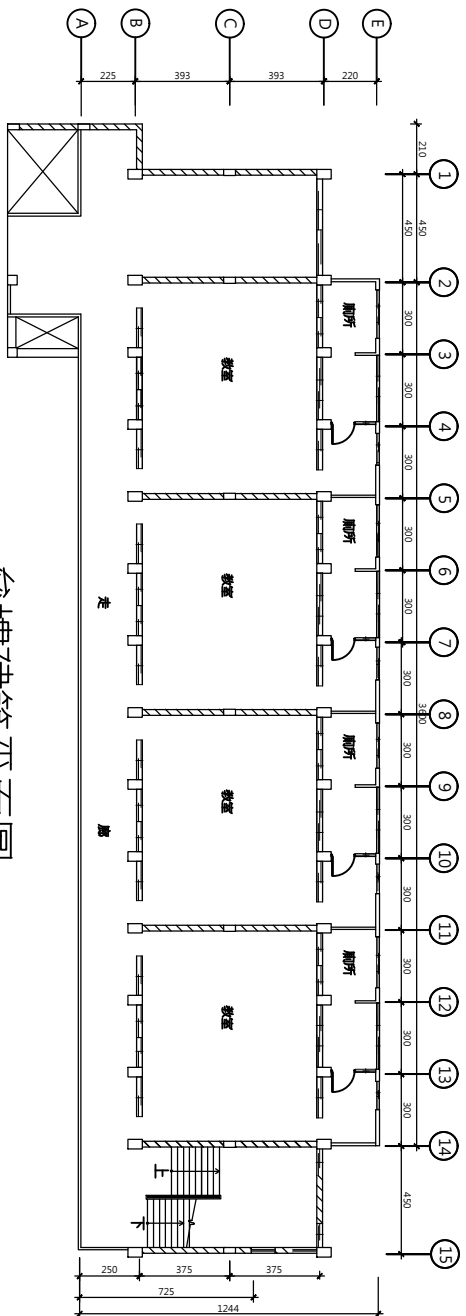
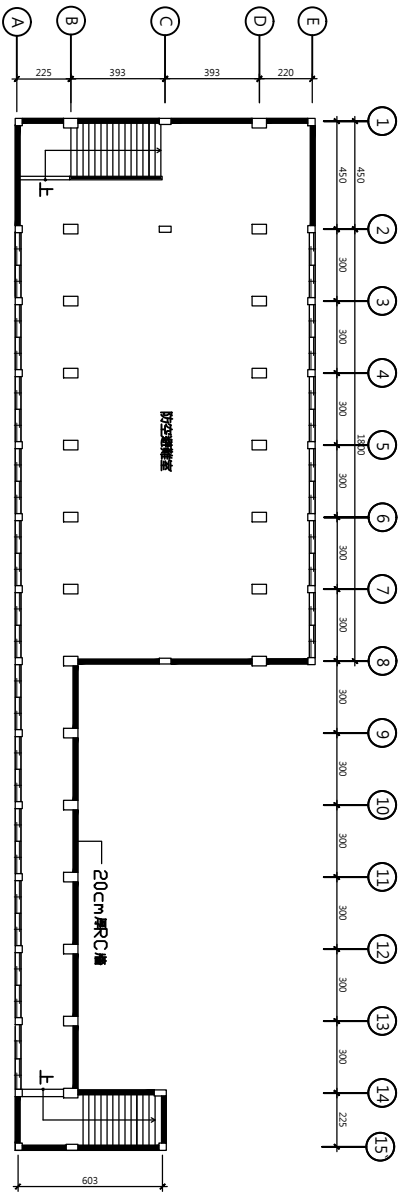
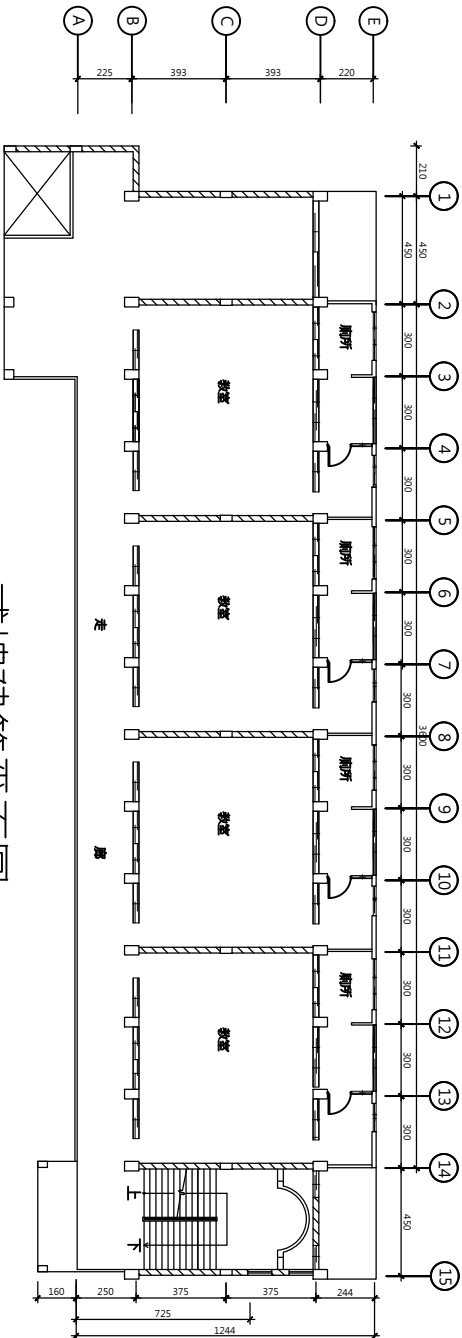
屋頂層建築平面圖

壹樓建築平面圖

貳樓建築平面圖

地下室建築平面圖

參樓建築平面圖

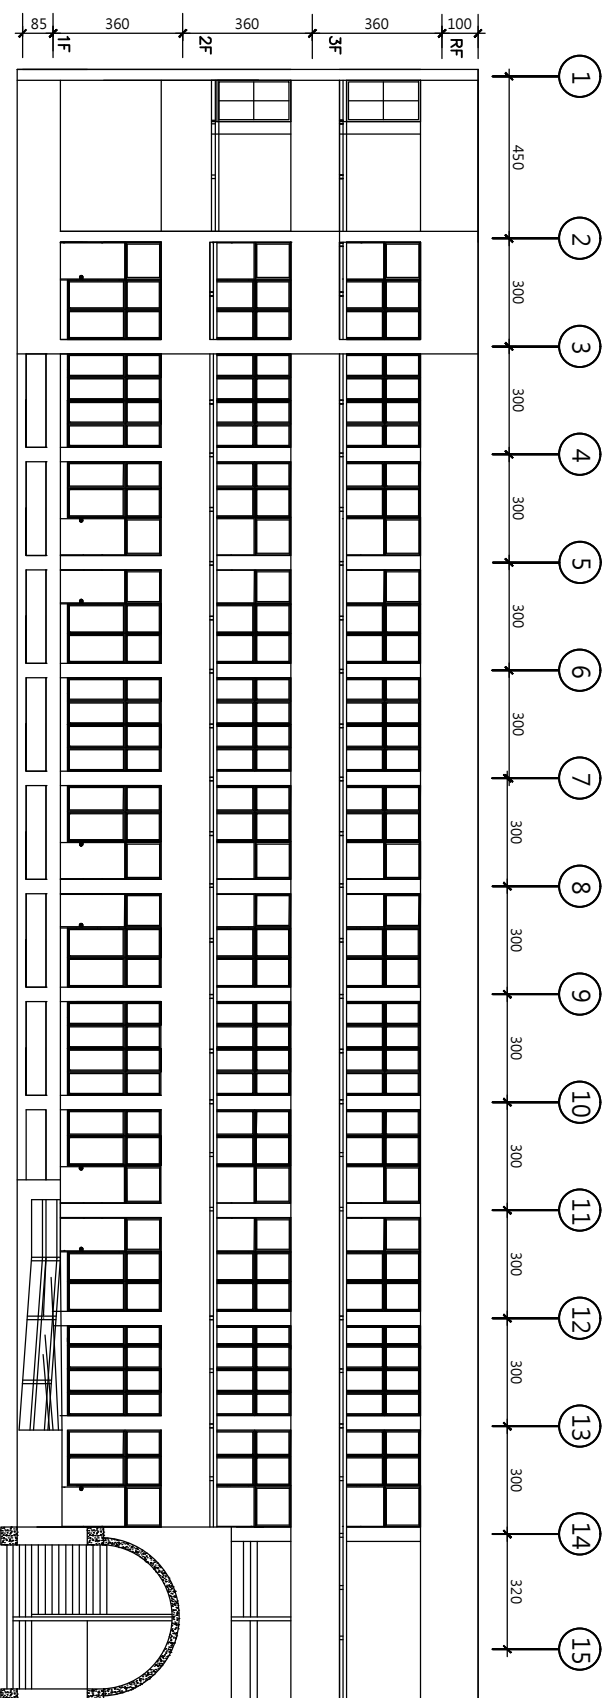
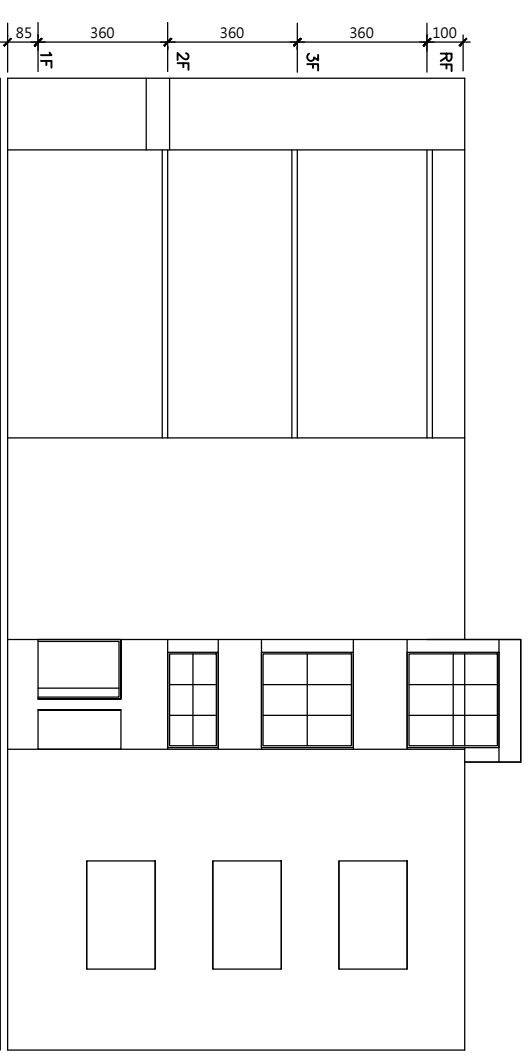
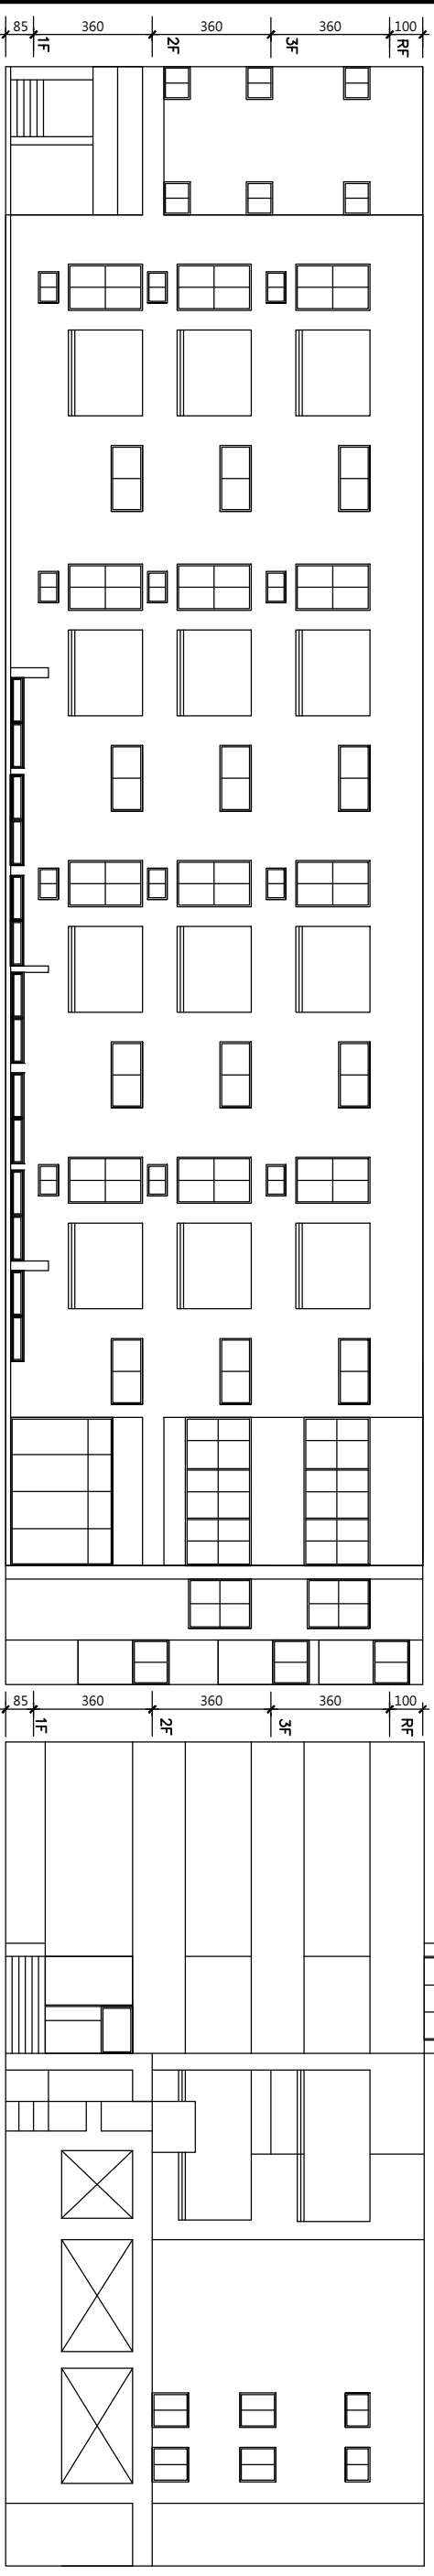
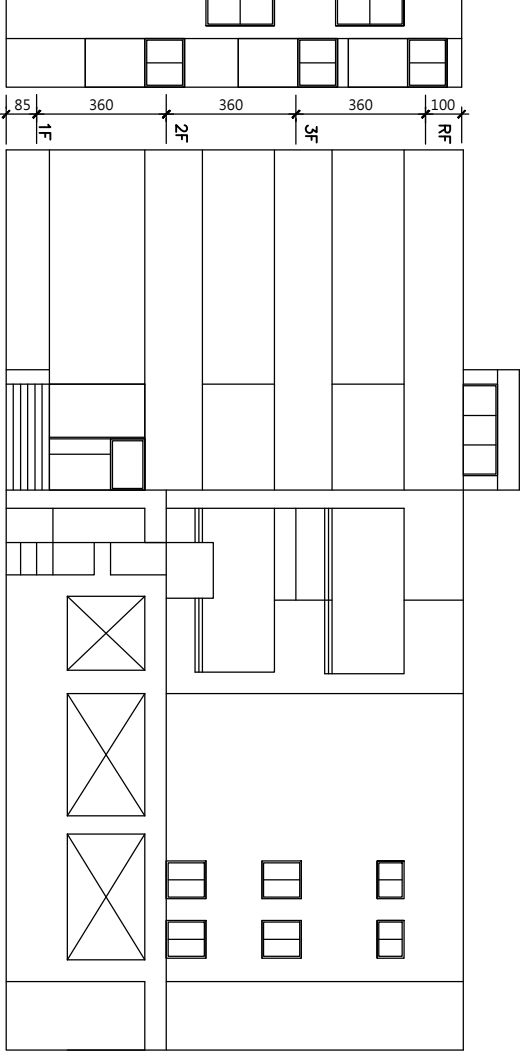
北側立面圖

函側立面圖

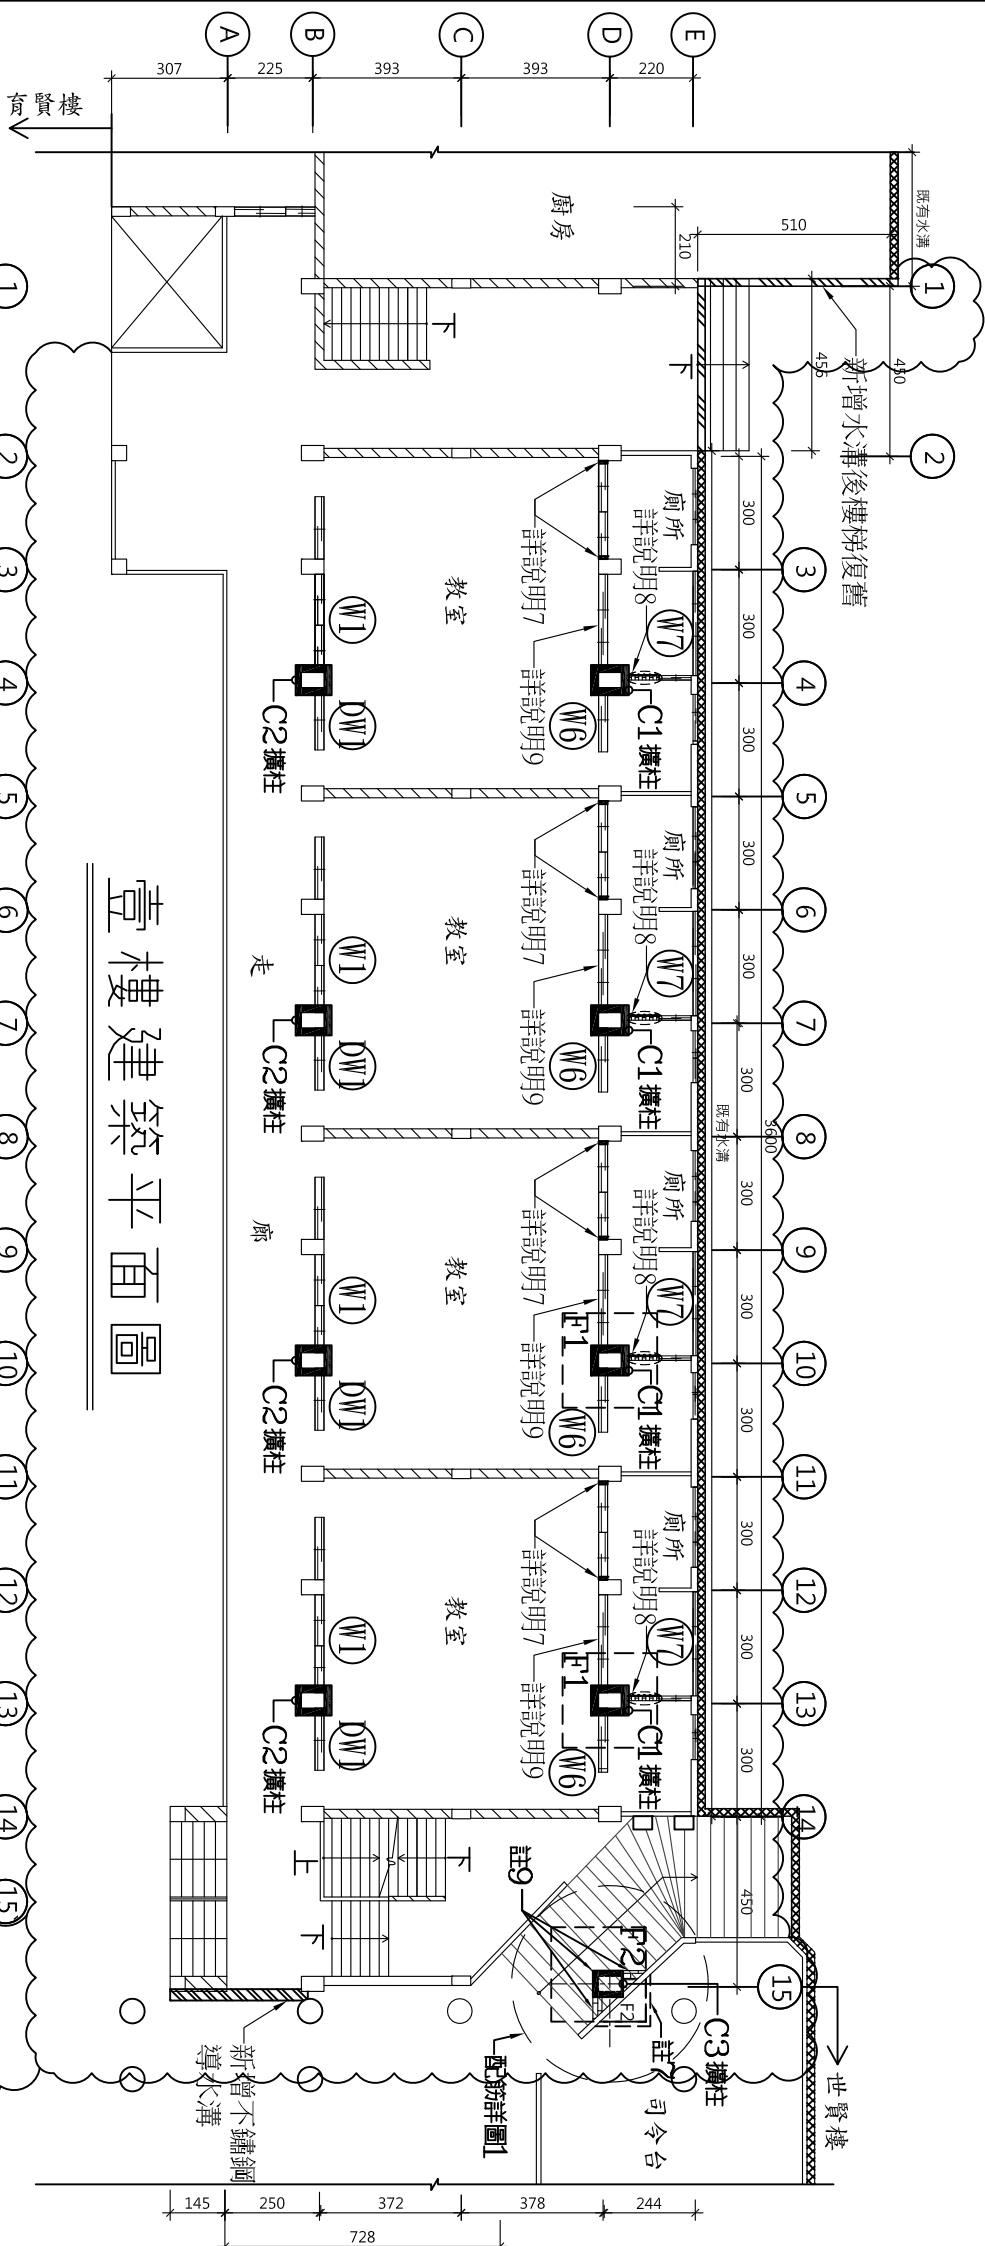
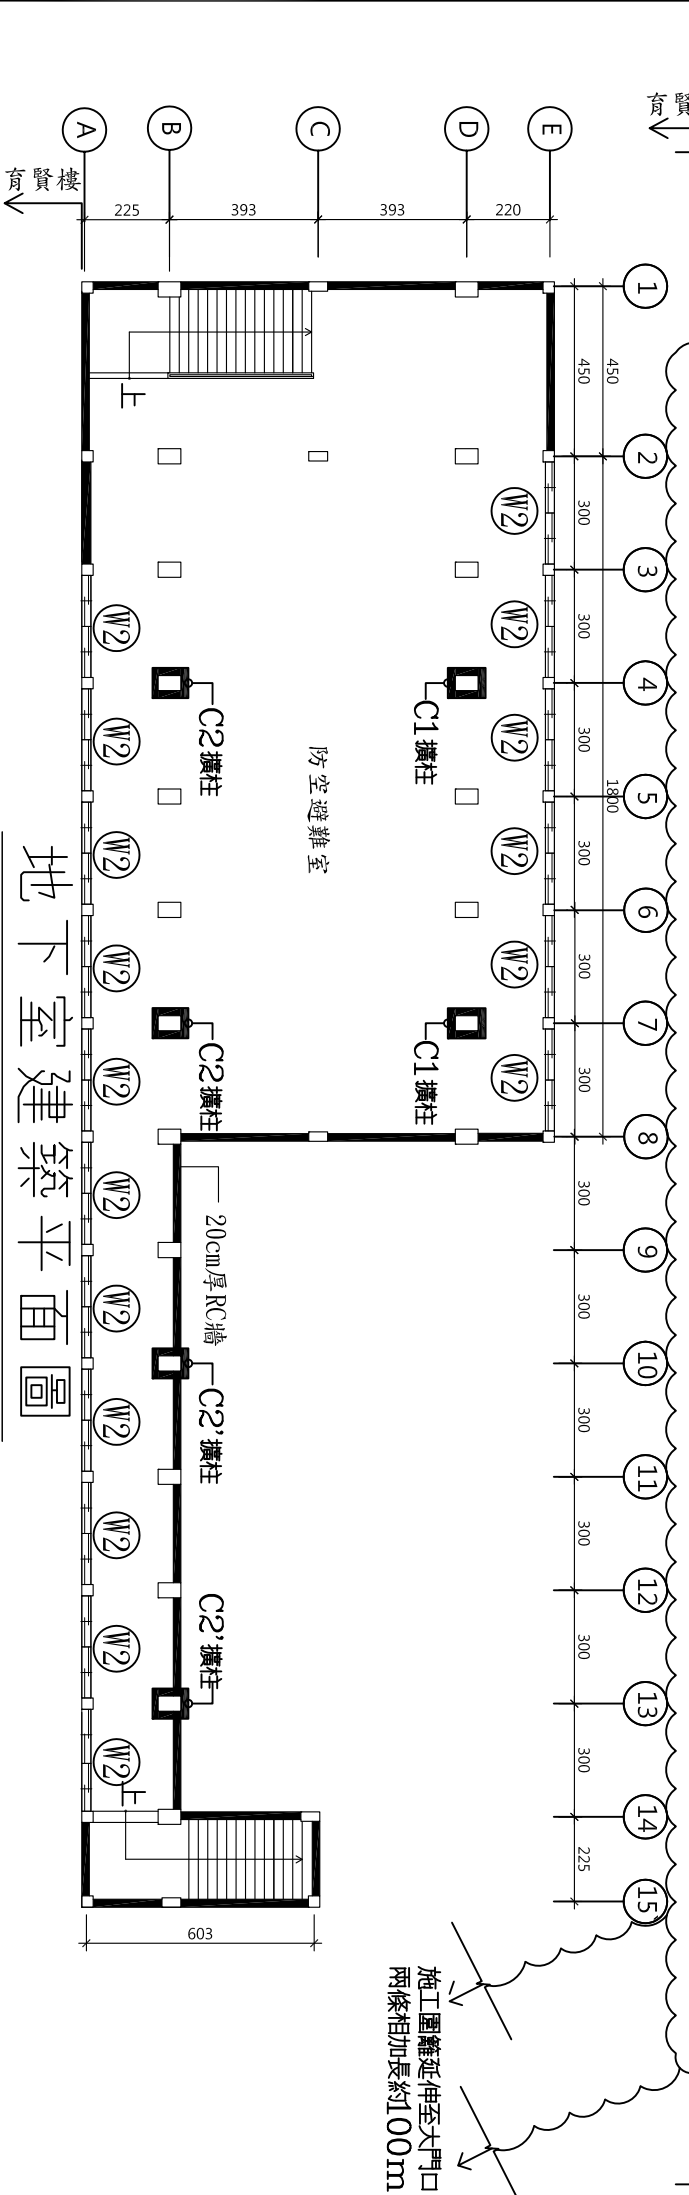
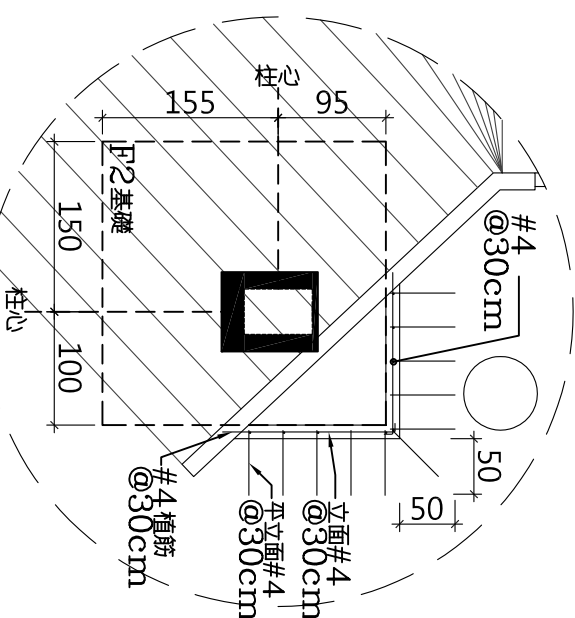
1. 補強位置標定，窗簾捲束及設備以塑膠袋包覆，經現地工程司同意後方可以水刀切割後將原有牆面打除，混凝土交接面防水水路施作，顏色和尺寸同現況。
  2. 司令台下方基礎範圍外之支撐回填如詳圖1。
  3. 基礎補強開挖範圍放樣，經現地工程司同意後方可開挖施做。
  4. 補強位置門窗，門窗外側金屬門窗、窗簾，原有水電管路及設備等遷移。
  5. 新增C1~C3及C2'等橫柱，詳SK-1~SK-3。
  6. 新增不鏽鋼天溝及屋頂不鏽鋼蓋板，詳SK-4。
  7. 廁所高窗切割隔離縫，詳SK-5，門窗更新，詳SK-6。
8. 拆除門保留窗戶後砌1/2B磚牆並：3水泥砂漿粉光刷繡建材環保漆及嵌縫，顏色校方指定。另於該牆面室外裝設不鏽鋼掛勾吊架及施作寬30cm木作層板於高1.6m處，顏色校方指定。
  9. 拆除門後周邊1.3水泥砂漿粉光刷繡建材環保漆，顏色校方指定。
  10. 補強後立面裝修詳S1—7補強後建築立面圖，門窗外側金屬格柵修改復舊安裝。
  11. 新增水溝2—Line左邊水溝，洩水坡度往廚房方向並與既有水溝相連結。
  12. 施工完成後，須將地坪，水溝恢復原狀，顏色和尺寸同現況。
  13. 施工完成後，須將窗簾，水電管路，雨遮，設備及輕鋼架天花板復舊。

- 2.開挖後舊有排水管線口位置處復舊。
- 3.基礎及擴柱等補強元件混凝土強度採280kgf/cm<sup>2</sup>。
- 4.校長室輕隔間拆除後更新並新增二層置物層版寬度30cm，高度於1.5m往上分佈，間格依校方指示。
- 5.C2擴柱區域RC牆混凝土敲除，鋼筋保留。
- 6.上下窗戶拆除後，砌磚牆1.3水泥砂漿粉光刷綠建材環保漆。
- 7.開挖後司令台下方新增12cmRC牆，基礎外側回填原有卵礫石級配並與RC牆一同灌漿。
- 8.基礎施作時，牆需敲除混凝土鋼筋保留使得主筋可直通。
- 9.擴柱旁砌1B磚牆後表面1.3水泥砂漿粉光刷綠建材環保漆。
- 10.擴柱表面梯間內1.3水泥砂漿粉光刷綠建材環保漆、梯間外1.3水泥砂漿粉平貼二丁掛。
- 11.司令台天花板及1F~3F梯間全面刷綠建材環保漆。
- 12.未標示處全棟刷綠建材環保漆。

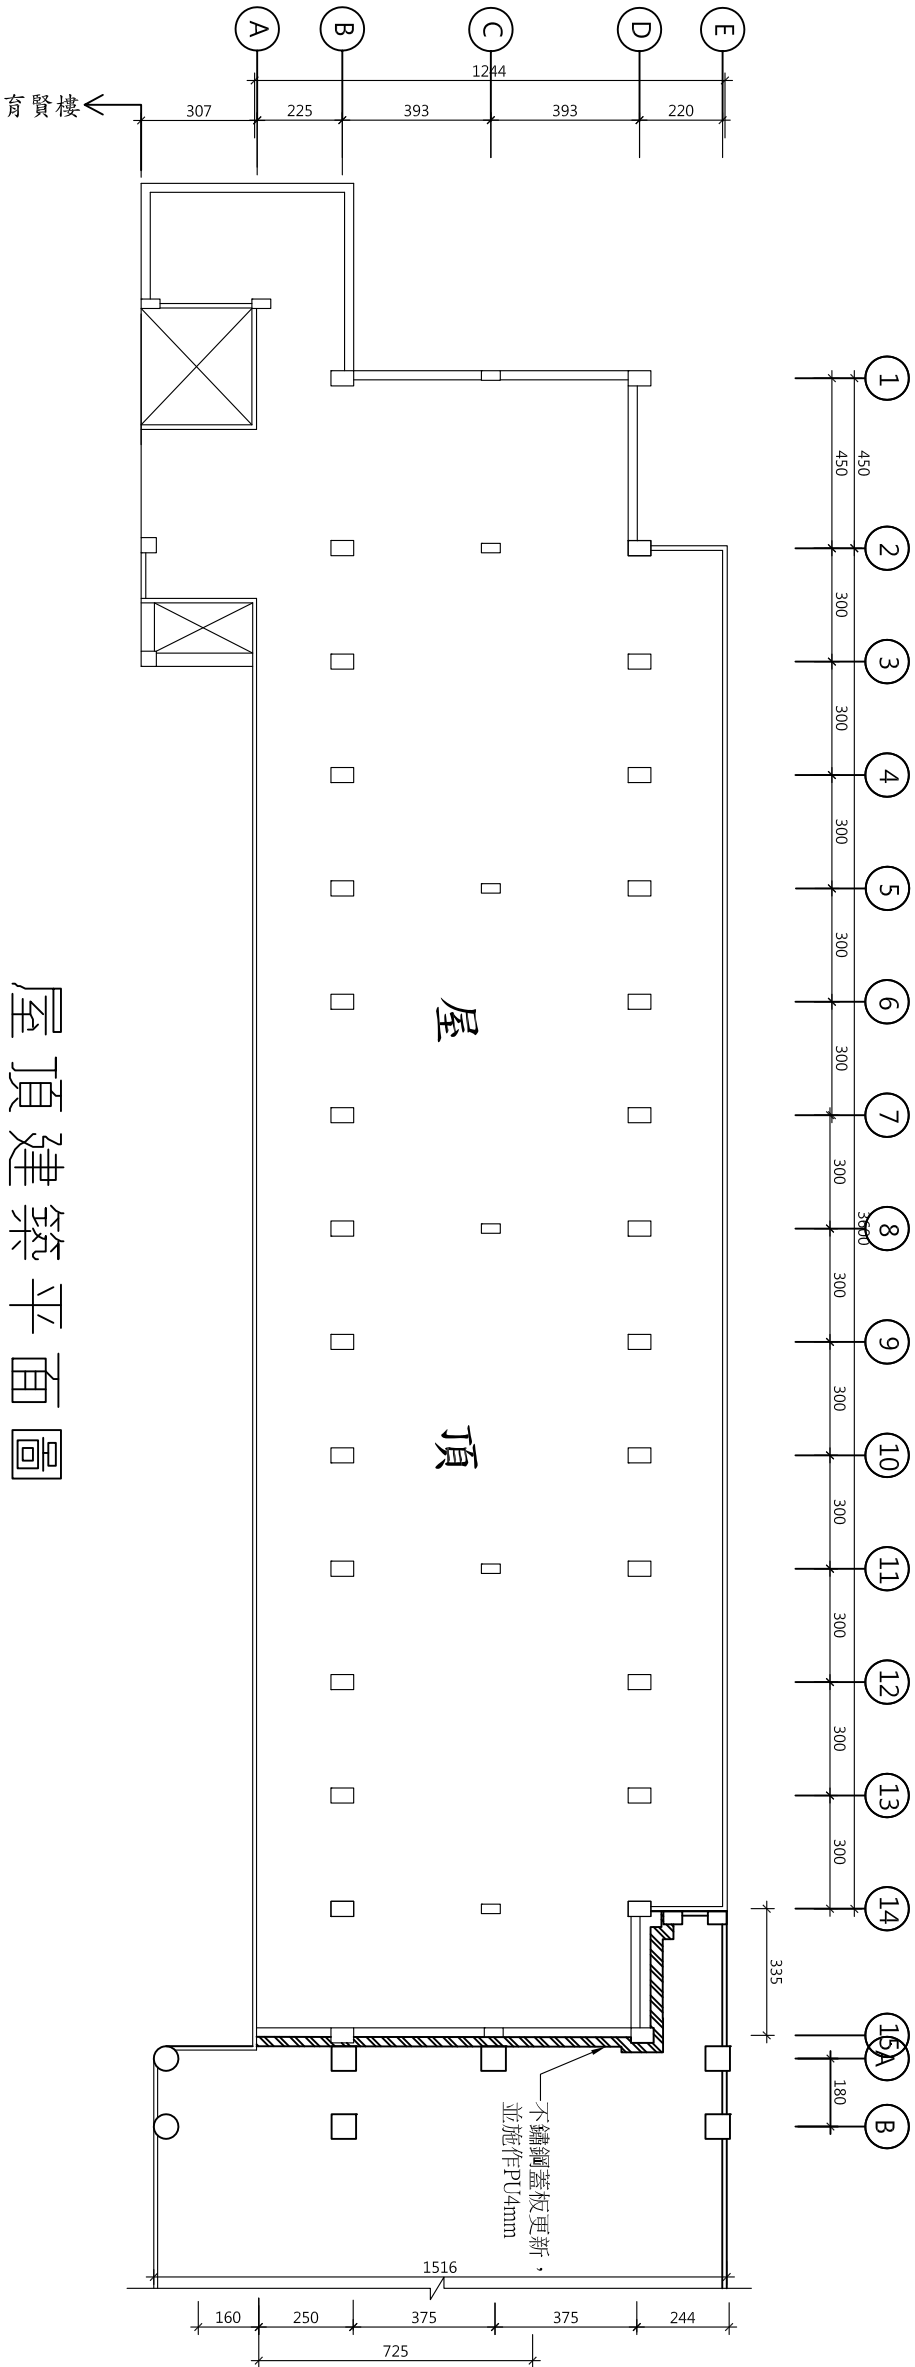
屋頂建築平面圖

1. 擴充補強後：3 水泥砂漿粉光周緣建材環保漆，顏色校方指定。
2. 背立面新增窗戶，詳SK-5。

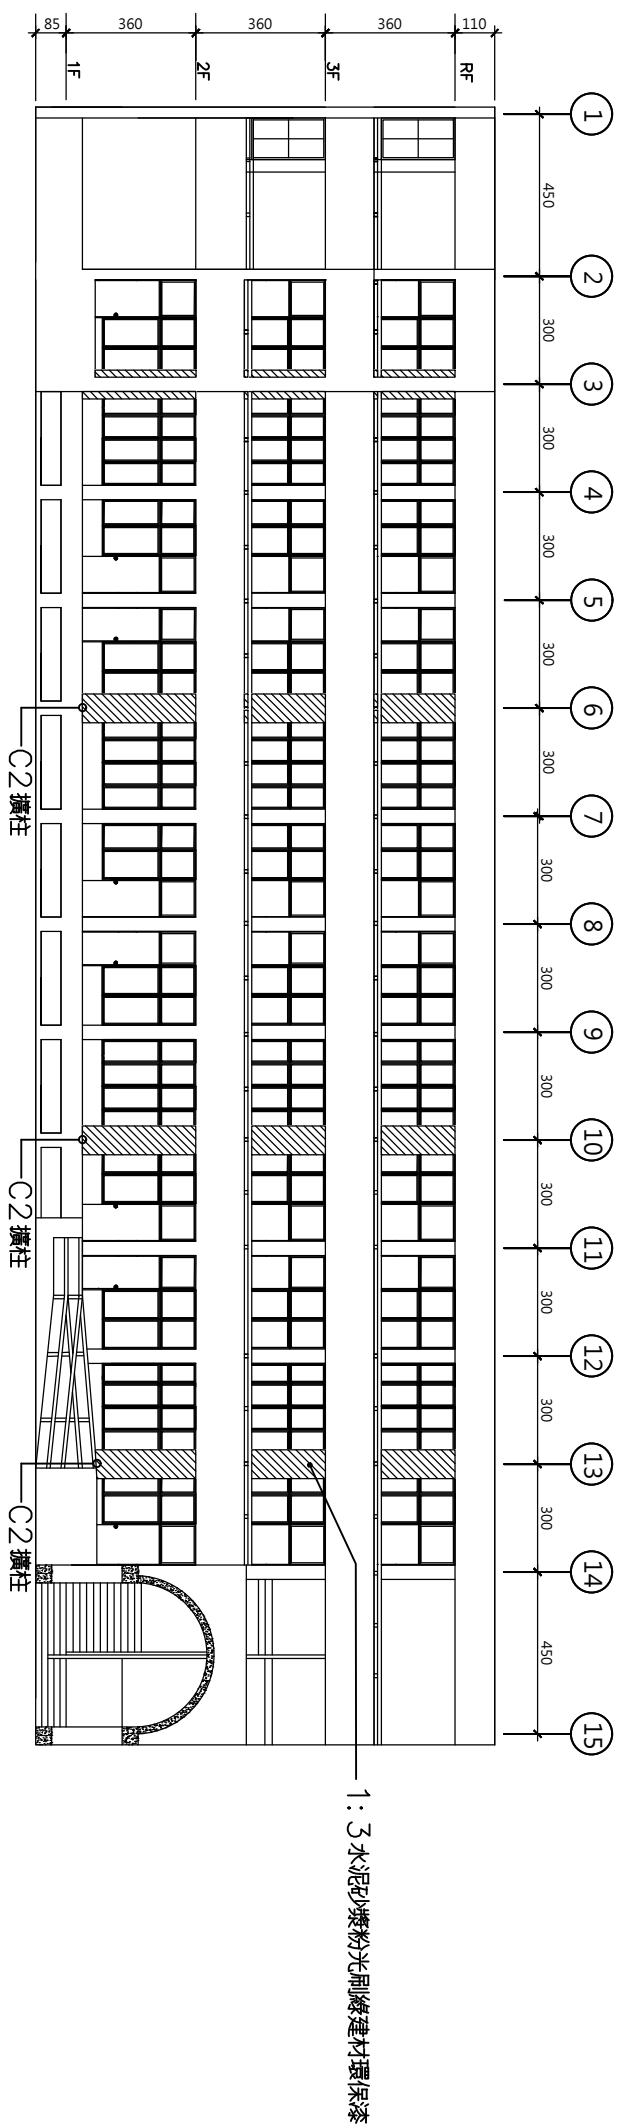
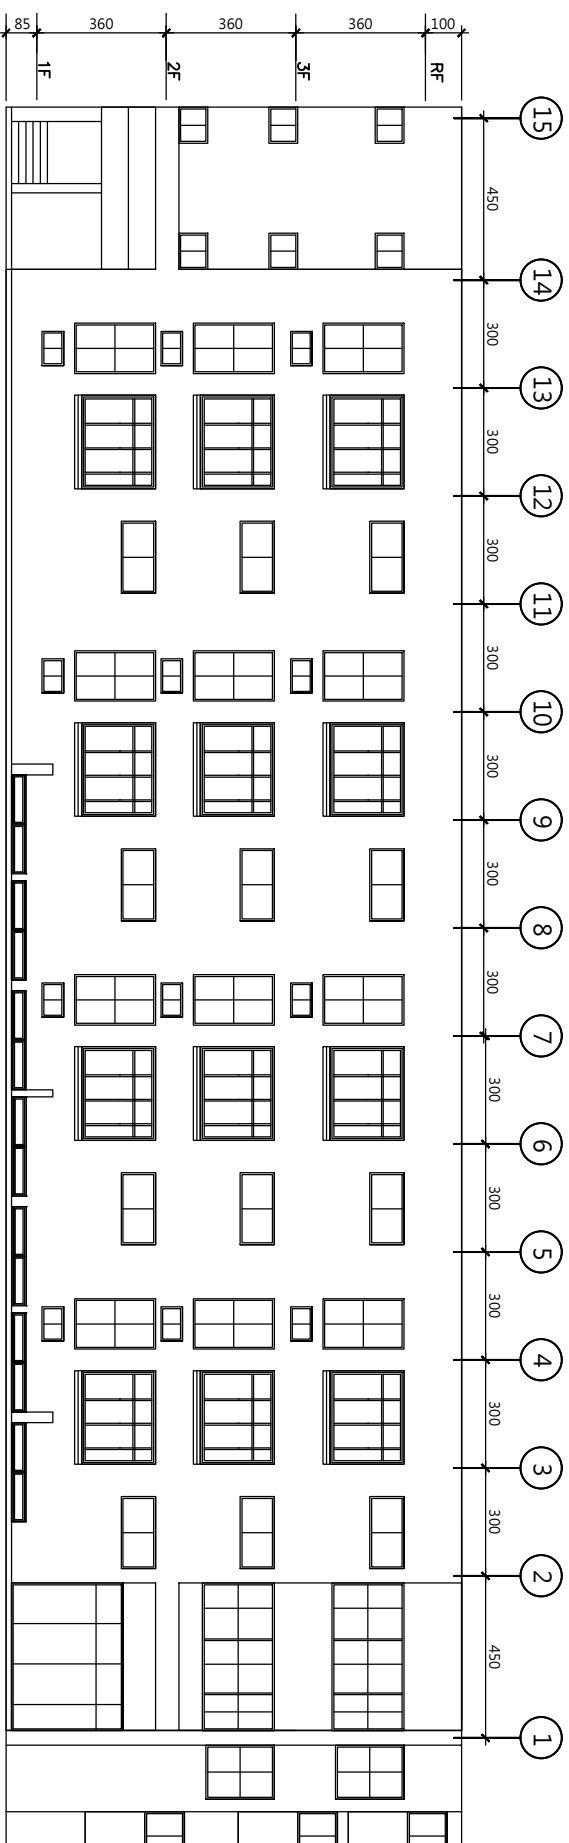
正立面圖

背立面圖

10.補強後立面裝修詳S1-7補強後建築立面圖，門窗外側金屬格柵修改復舊安裝。

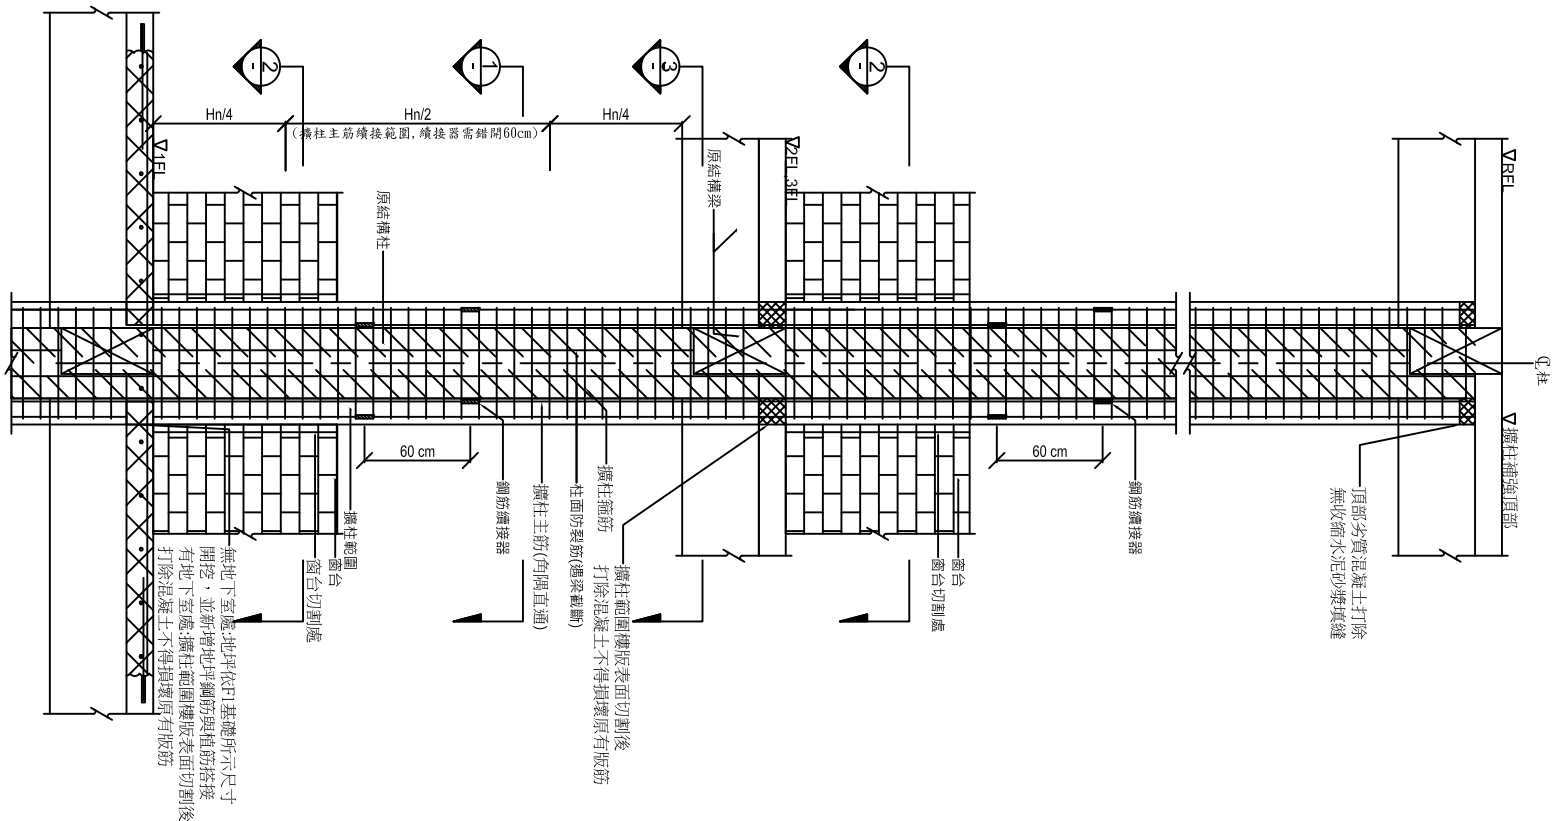
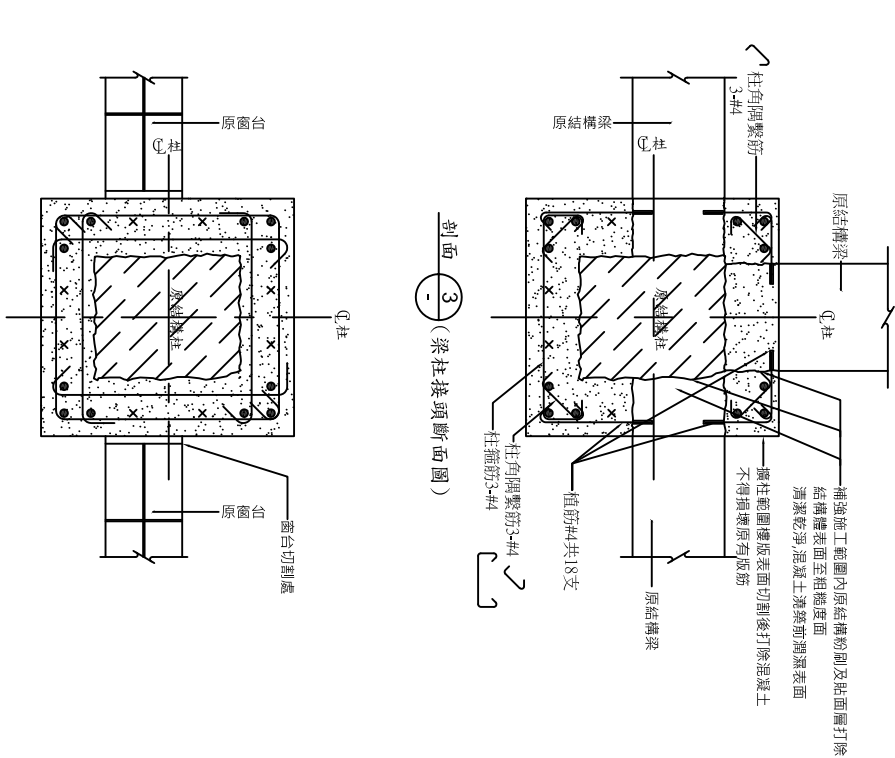
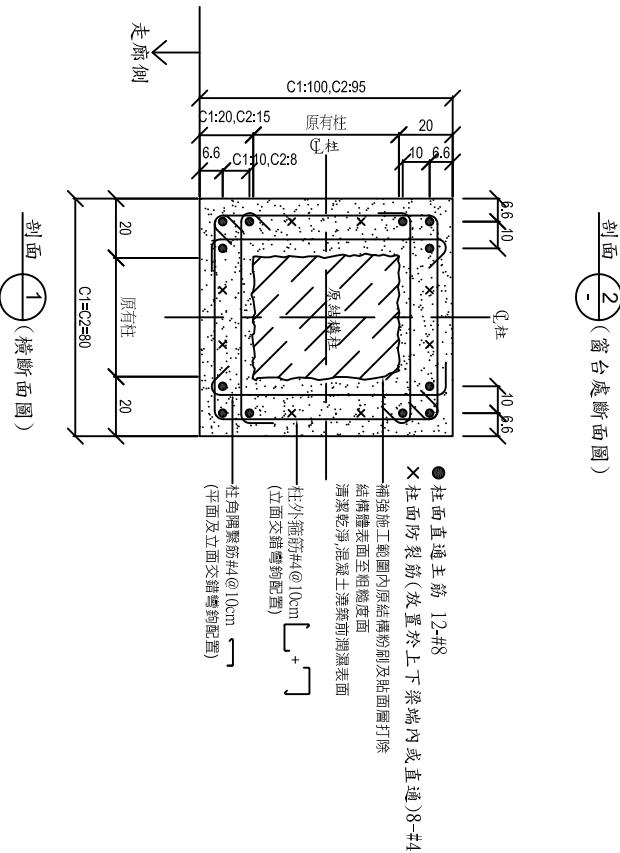
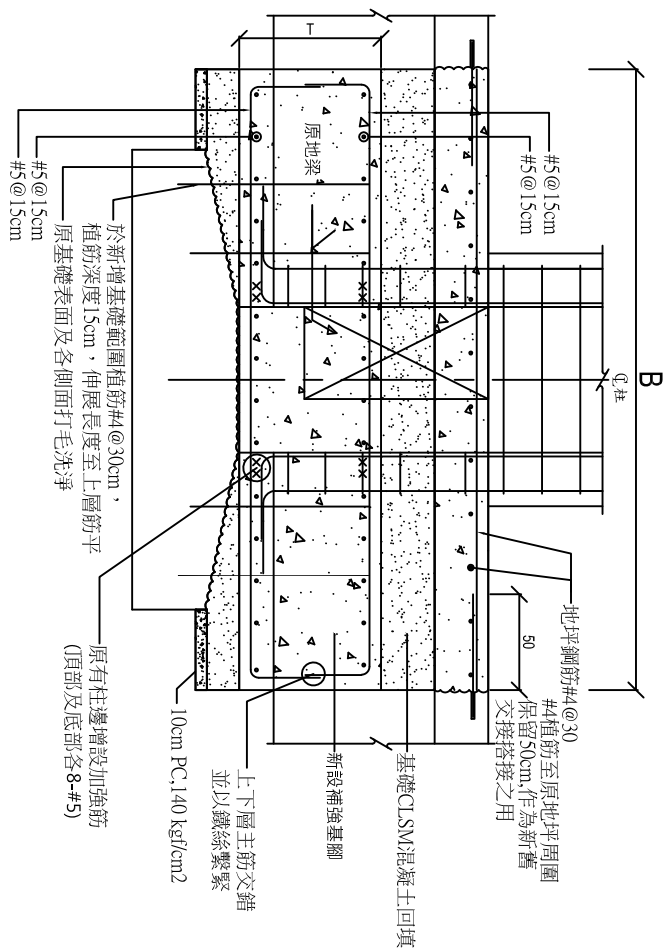
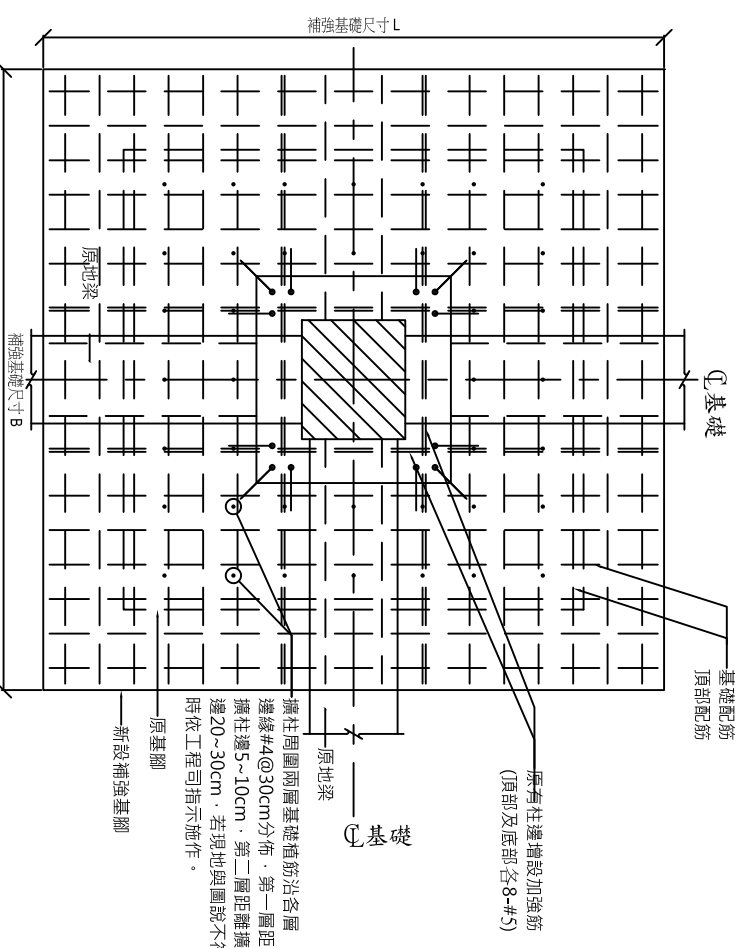
圖 10-1-10 C1、C2 擴柱補強斷面詳圖

D-10Line及D-13Line-C1擴柱之F1基礎補強詳圖

註：#4植筋深度15cm以上。

| F1 | 250X250X50 |

## F1基礎強立面圖

## 圖面平面強化基礎F1

1. 妨礙施工之管線及設備先行遷移。
2. 基礎施工需先敲除壹層樓版，再以人工開挖方式開挖至柱基腳結構體頂面位置。
3. 擴柱補強施工範圍內，原有結構體（如下區域）表面打毛至粗糙。
- (1). 原有柱
- (2). 補強範圍內梁
- (3). 其他與補強柱之交界面

4. 敲除時不可損傷鋼筋，敲除完後以高壓空氣清理敲除粉塵及鬆動混凝土塊。
5. 敲除及地下室外牆植筋時，若造成寬度大於0.3mm之裂縫需用EPOXY灌注，較大之缺損以EPOXY砂漿修補。
6. 探測並標示植筋位置周邊原結構鋼筋位置。
7. 避開周邊結構鋼筋位置，依規定進行植筋。
8. 擴住鋼筋綁紮。
9. 混凝土澆置，最大粒徑不可超過13mm，混凝土澆築前需潤原結構體表面，澆置時需以模外振動器配合施工。

10. 周邊牆面敲除部份封模，配合柱混凝土一次完成澆築。
11. 補強範圍裝修，詳S1-4~S1-7。
12. 若有移除或改道之管線或設施，需復原並恢復原有功能。

5.新增C1~C3擴柱，詳SK-1~SK-3。
