苗栗縣頭份市后庄國民小學  
世賢樓耐震能力補強工程

細部設計圖

設計單位：國振工程顧問有限公司  
中華民國一百零六年五月

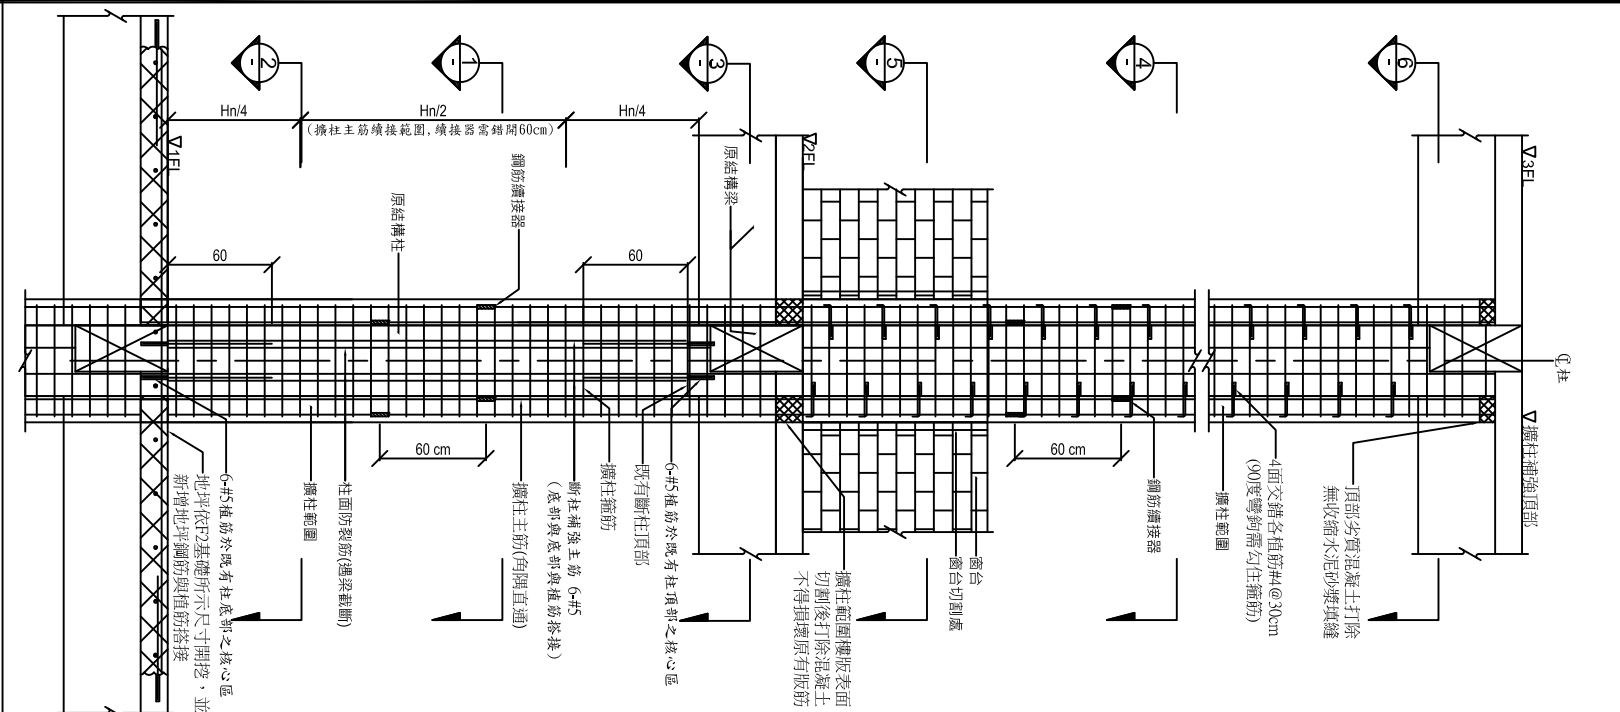
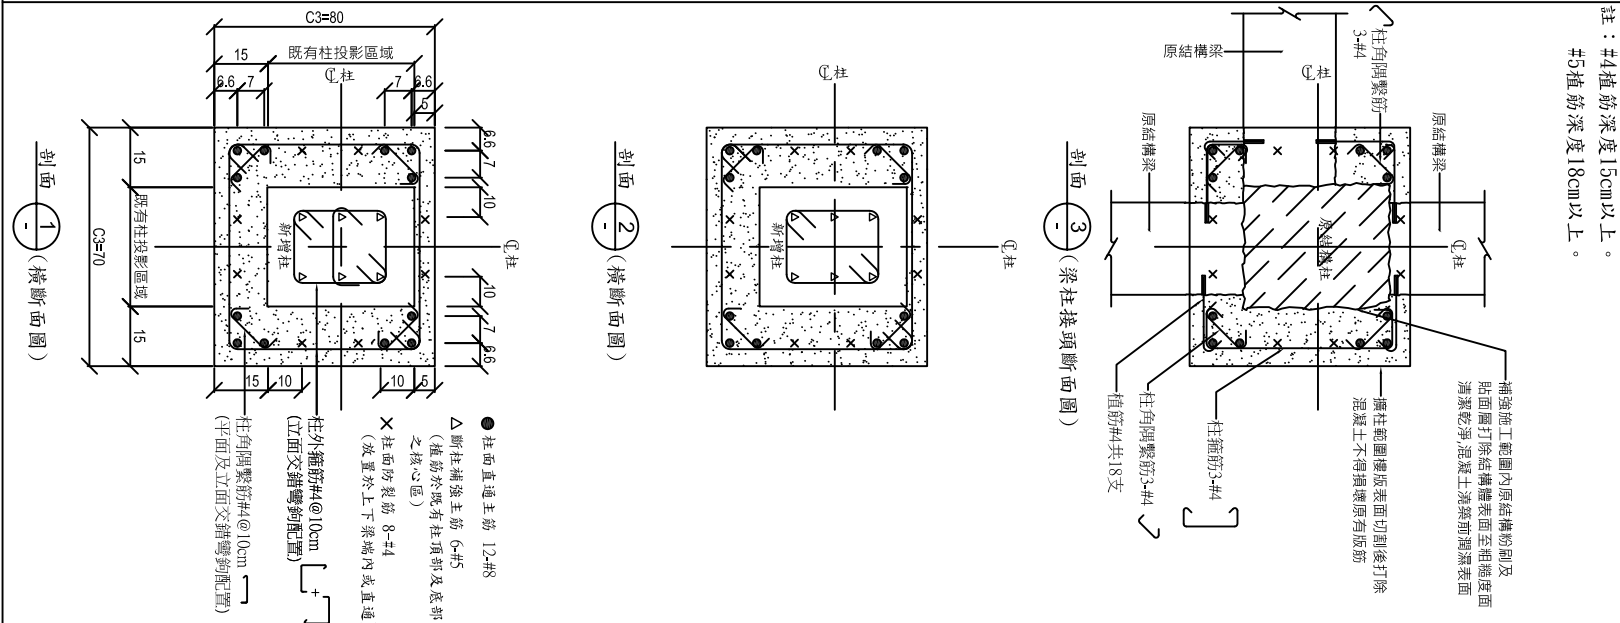
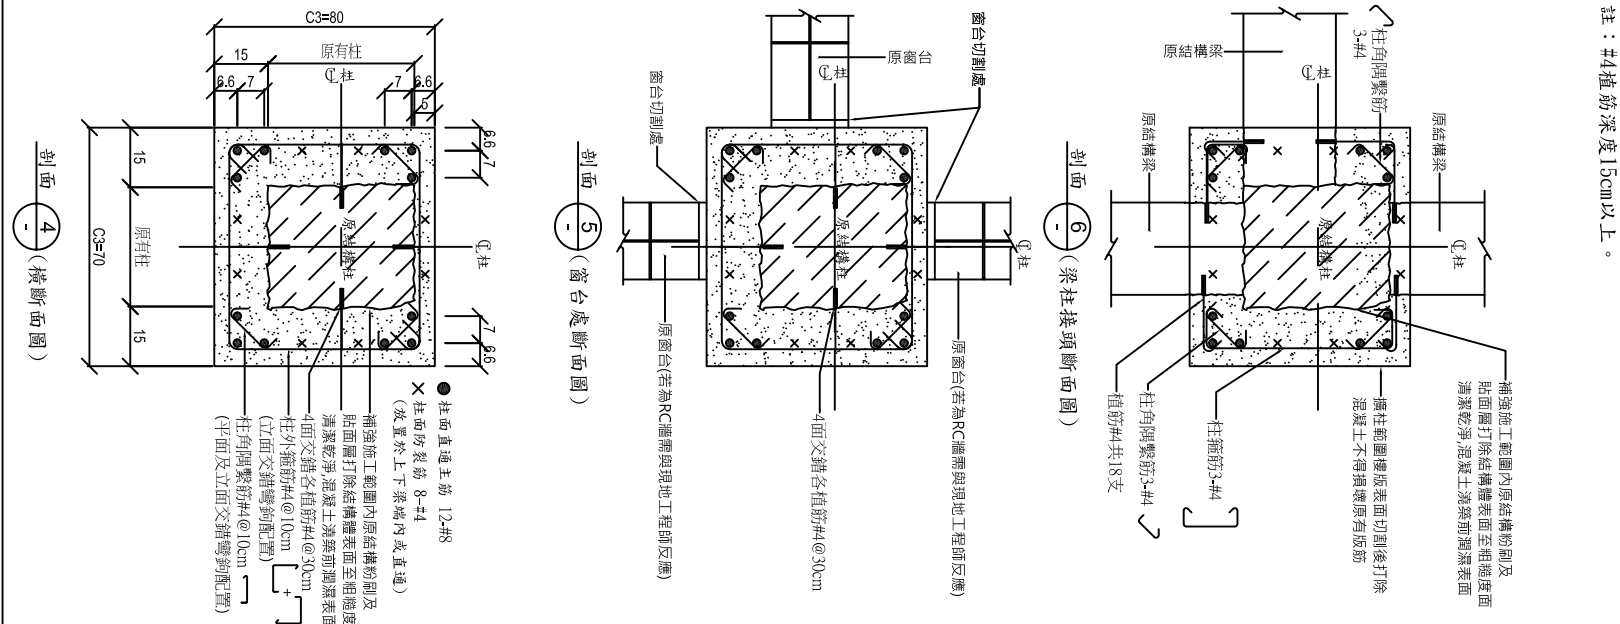
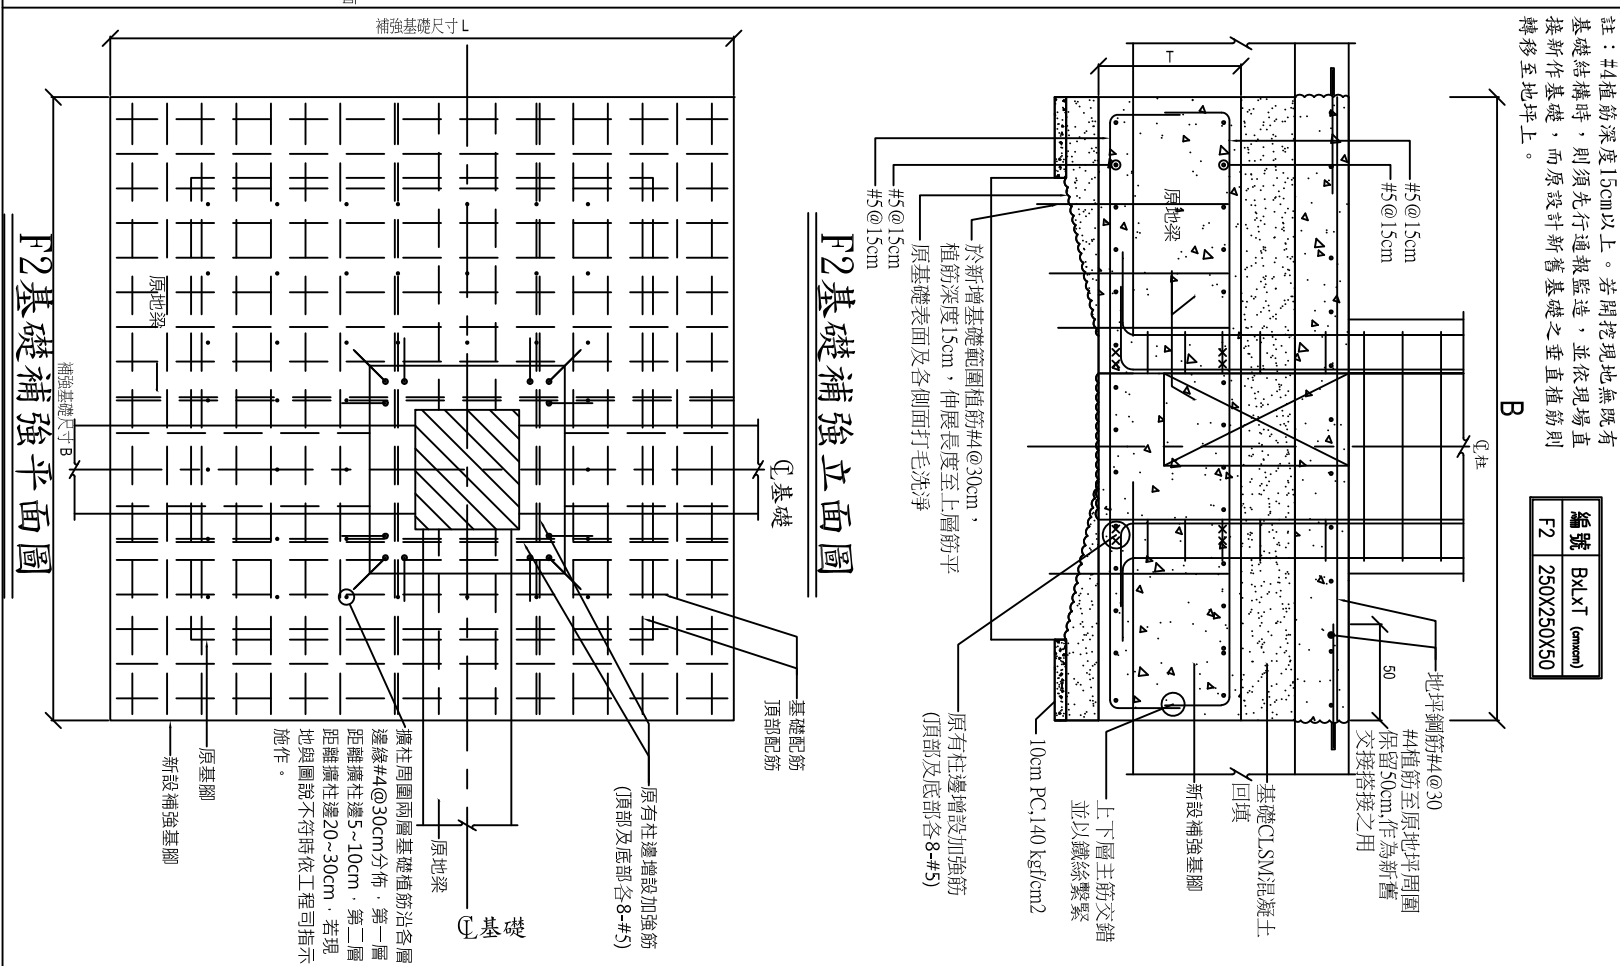
### C3擴柱補強立面詳圖

二樓C3擴柱補強斷面詳圖

D-15Line-C3擴柱之F2基礎補強詳圖

1. 妨礙施工之管線及設備先行遷移。
  2. 基礎施工需先敲除壹層樓版，再以人工開挖方式開挖至柱基腳結構體頂面位置。
  3. 擴柱補強施工範圍內，原有結構體（如下區域）表面打毛至粗糙。
- (1). 原有柱
  - (2). 補強範圍內梁
  - (3). 其他與補強柱之交界面

5. 敲除及地下室外牆植筋時，若造成寬度大於0.3mm之裂縫需鬆動混凝土塊。
6. 探測並標示植筋位置周邊原結構鋼筋位置。
7. 避開周邊結構鋼筋位置，依規定進行植筋。
8. 擴柱鋼筋綁紮。
9. 混凝土澆置，最大粒徑不可超過13mm，混凝土澆築前濕潤原結構體表面，澆置時需以模外振動器配合施工。

10. 周邊牆面敲除部份封模, 配合柱混凝土一次完成澆築。

11. 補強範圍裝修，詳SI-4-SI-7。
12. 若有移除或改道之管線或設施，需復原並恢復原有功能。

5.新增C1~C3擴柱，詳SK-1~SK-3。

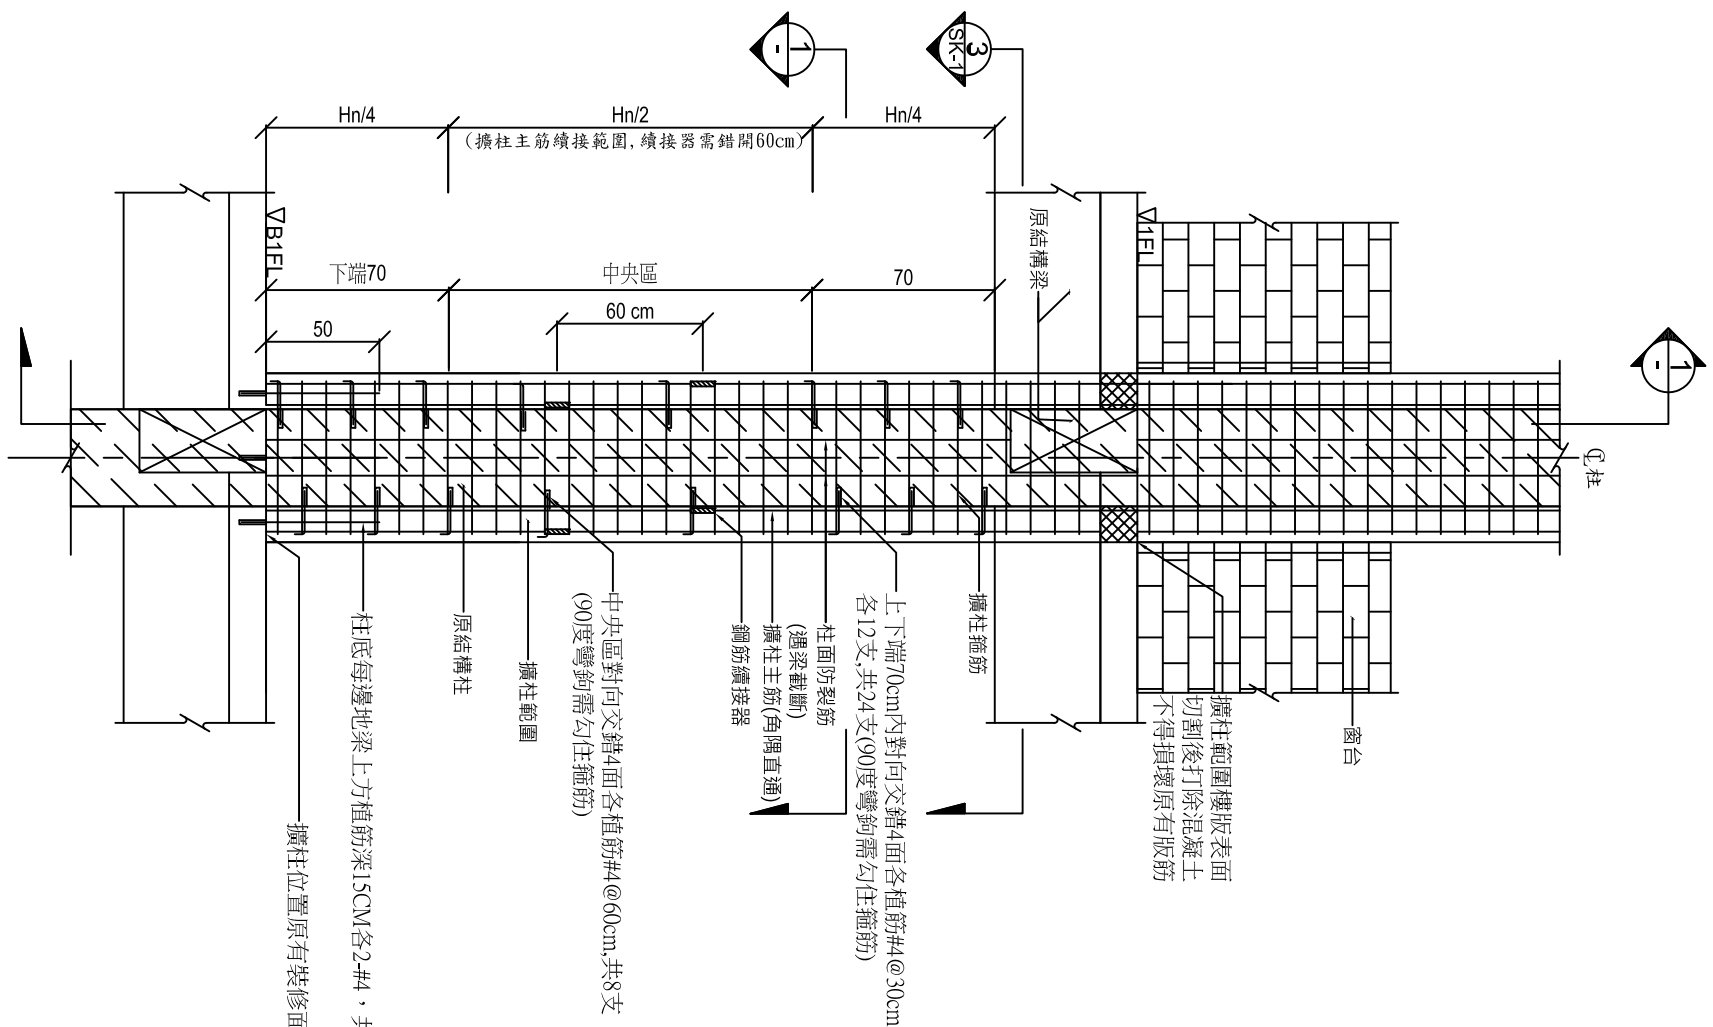
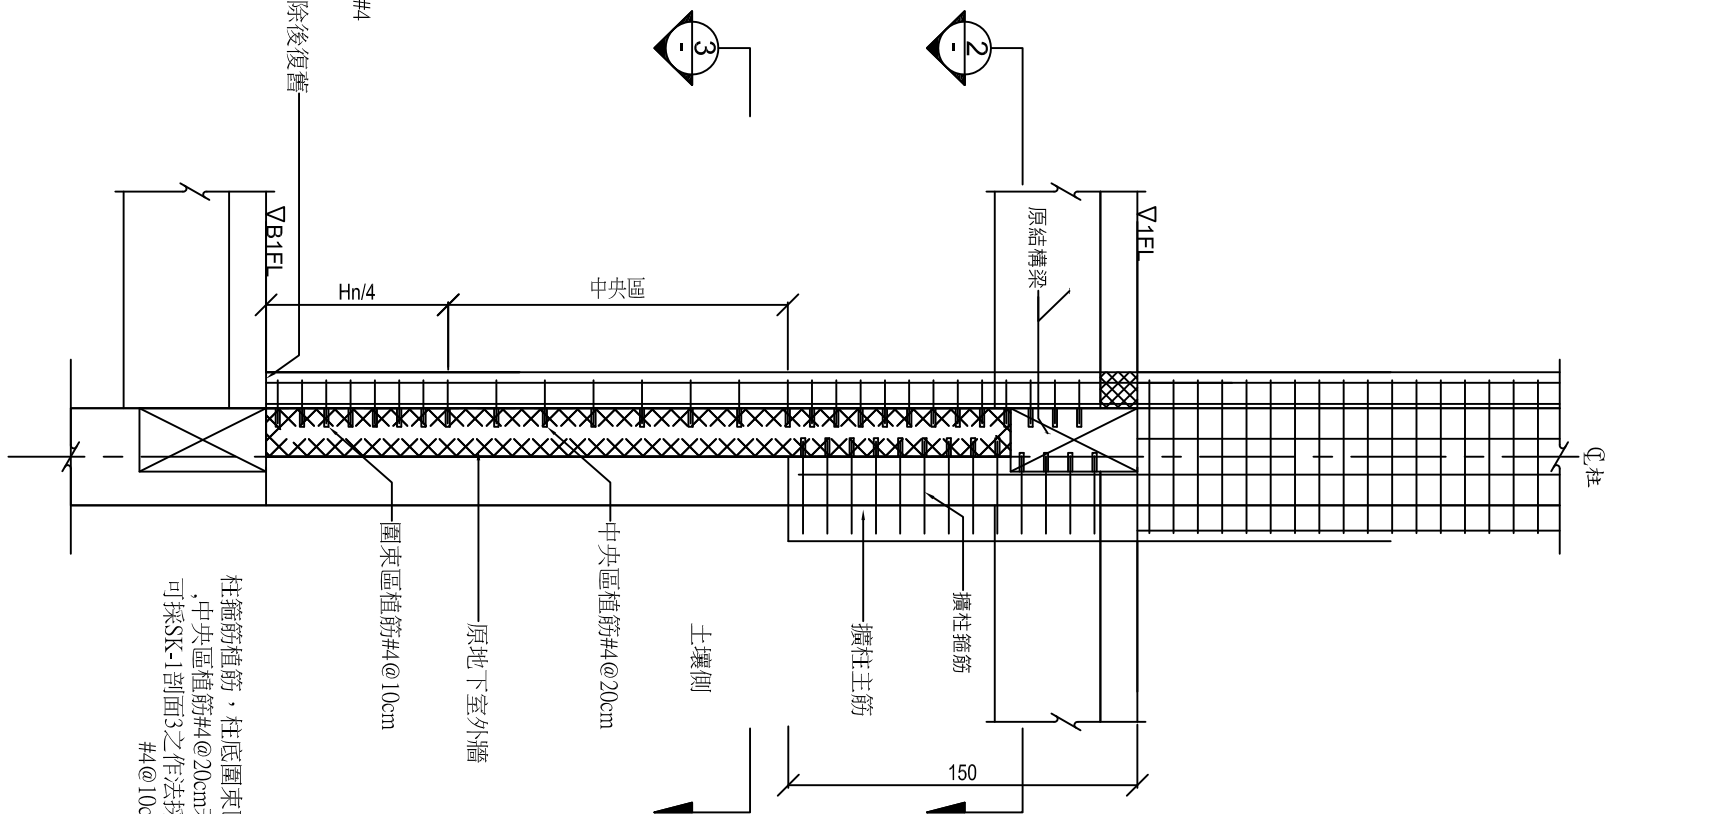
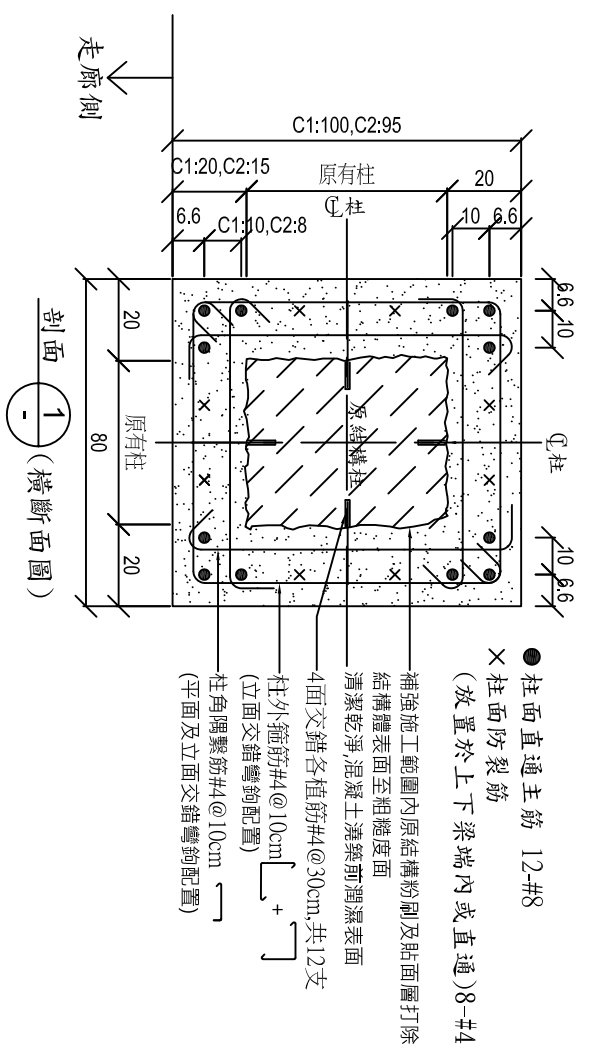
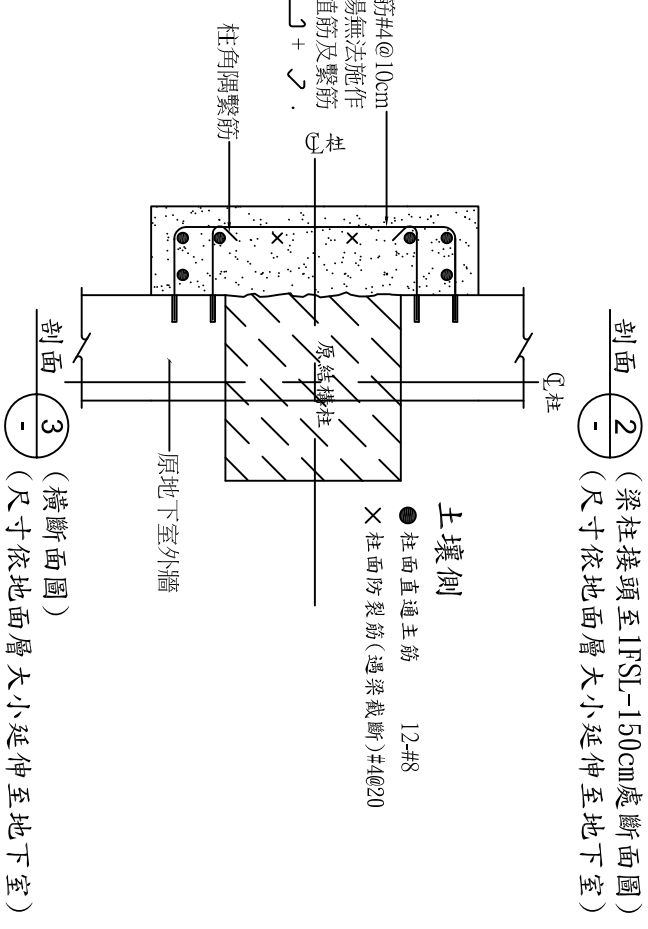
# RC擴柱地下室補強詳圖

C1、C2地下室中間柱補強立面詳圖

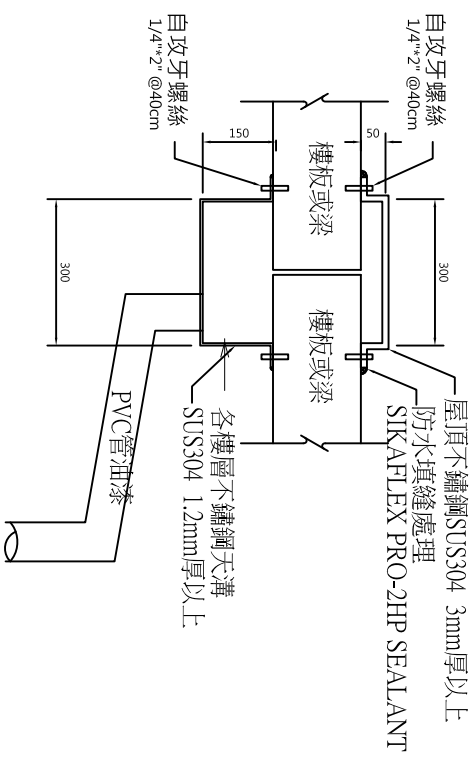
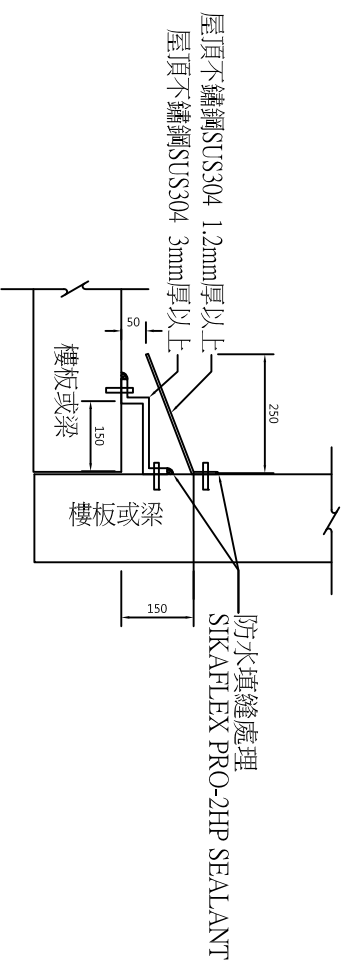
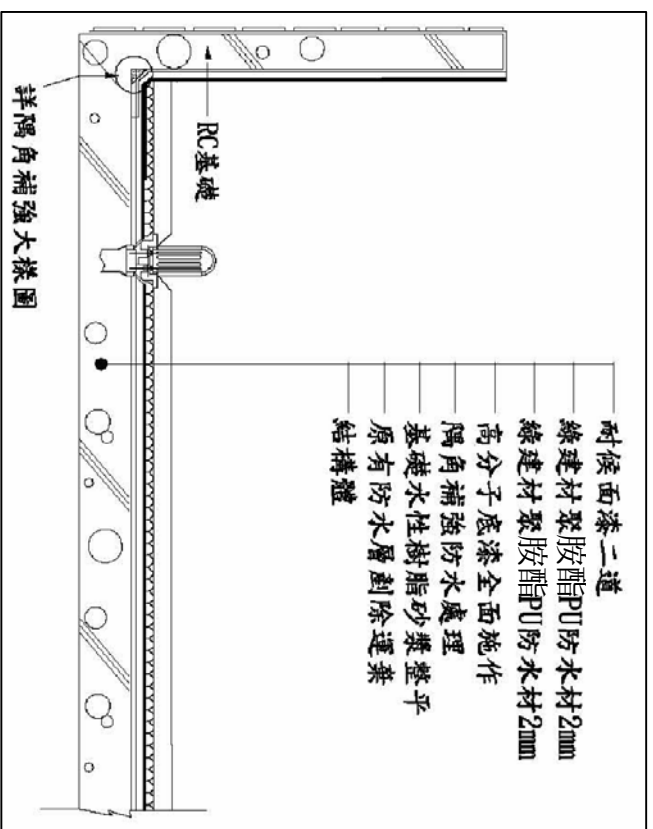
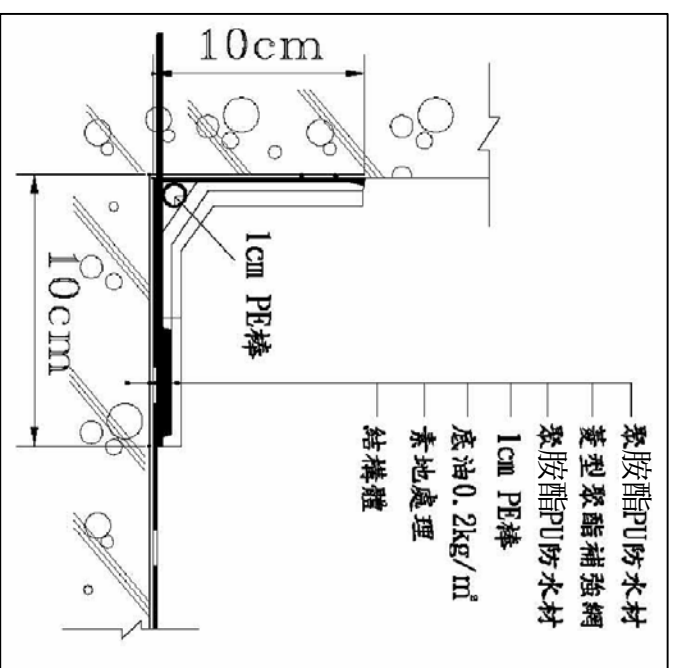
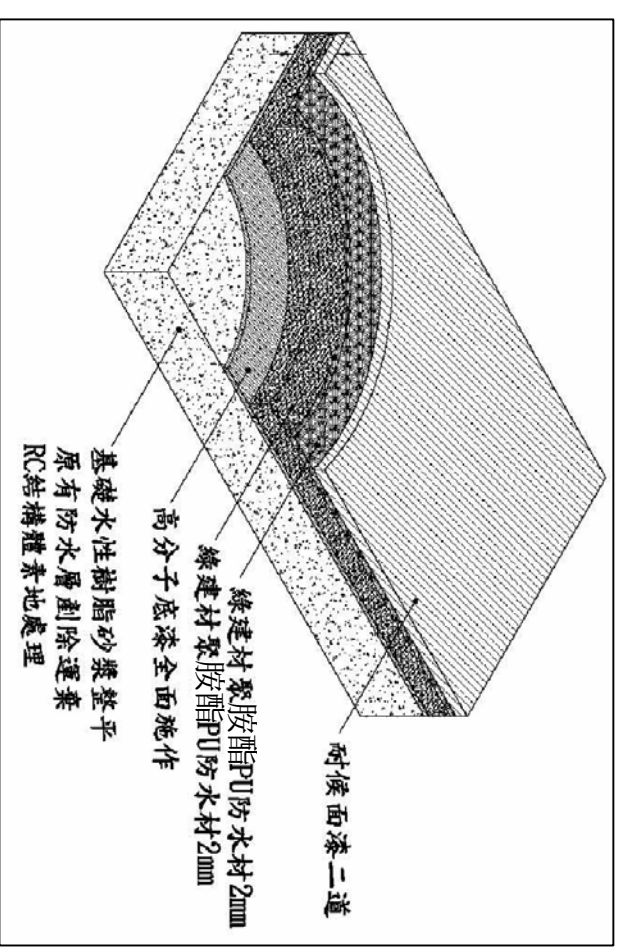
圖 10 詳細蓋板及水溝導鋼鋪設

「型外牆不鏽鋼掛板詳圖」

屋頂綠建材聚氯脂防水施工大樣圖

# 隅角補強防水施工詳圖

## 4mmPU防水施工法

6.新增不鏽鋼天溝及屋頂不鏽鋼蓋板，詳SK-4。

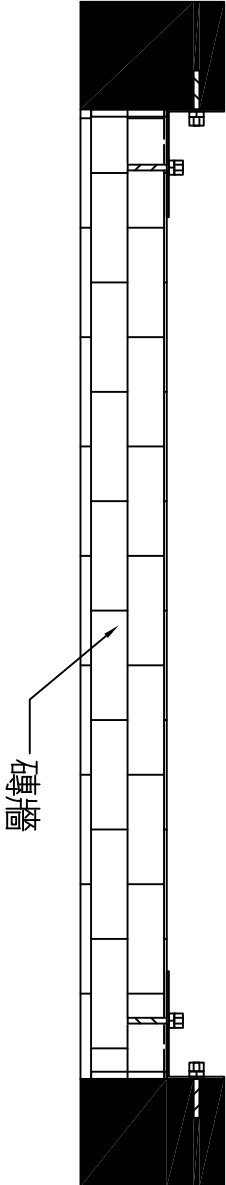
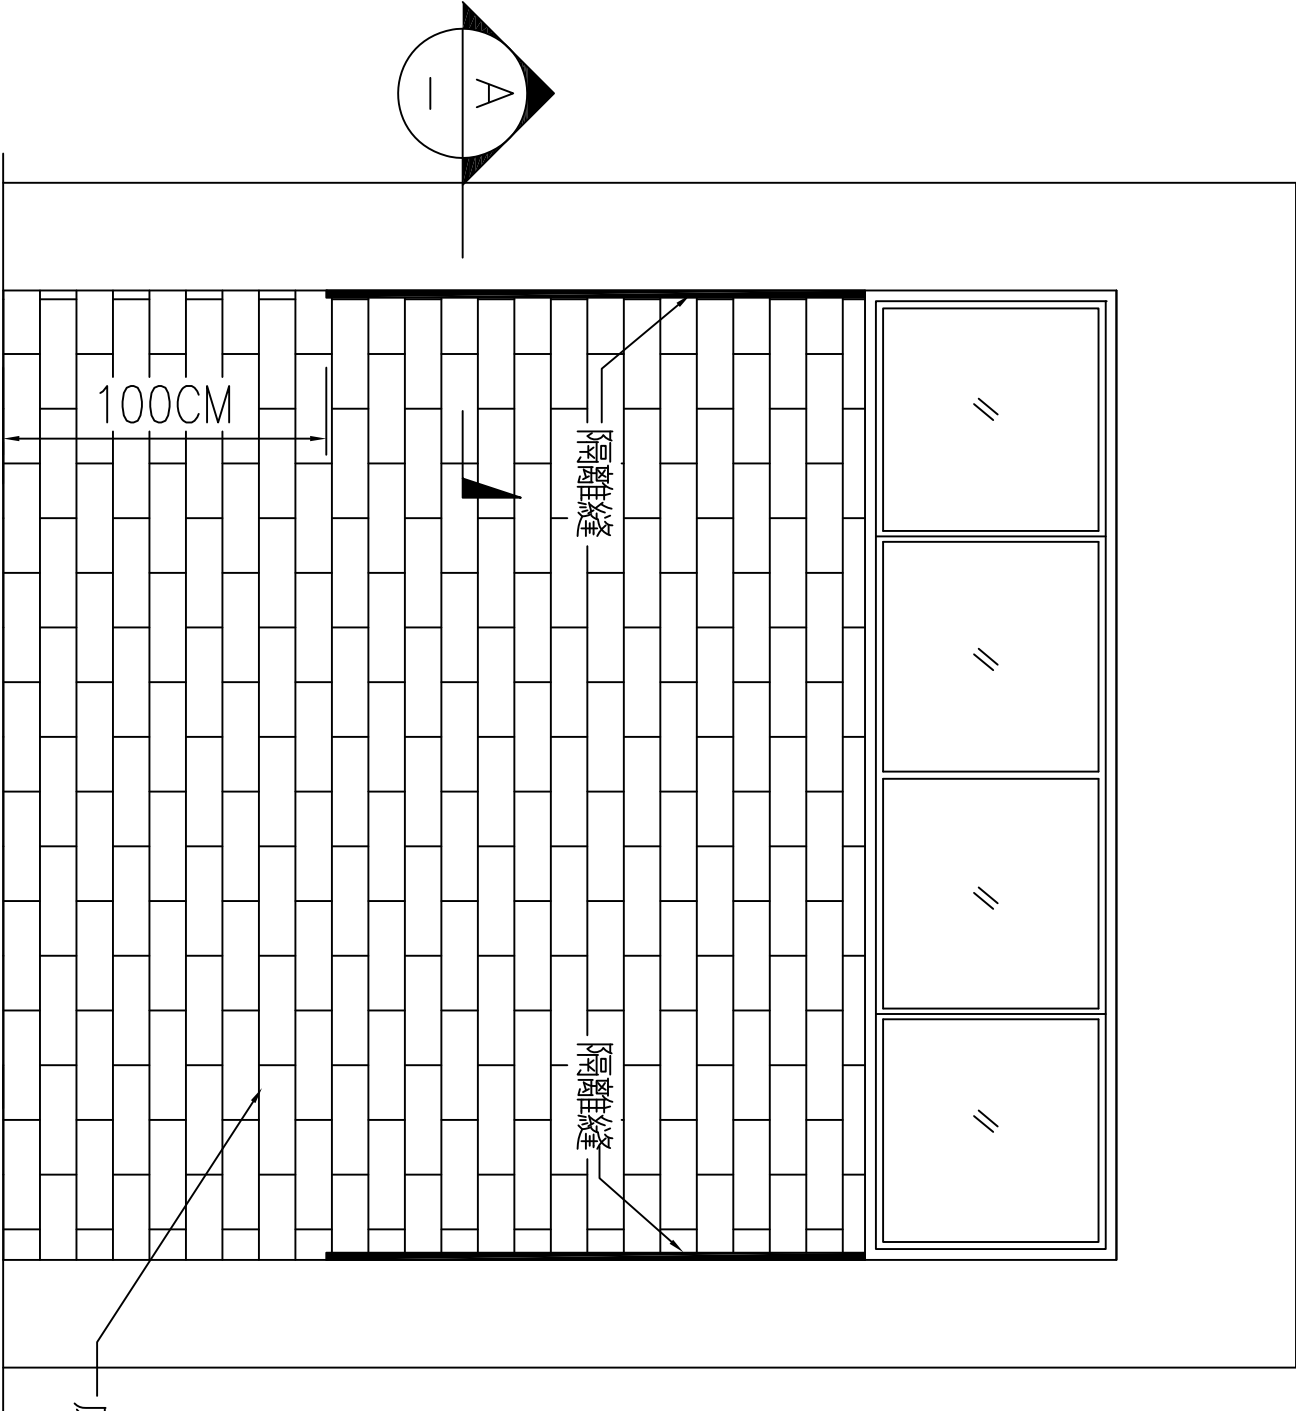
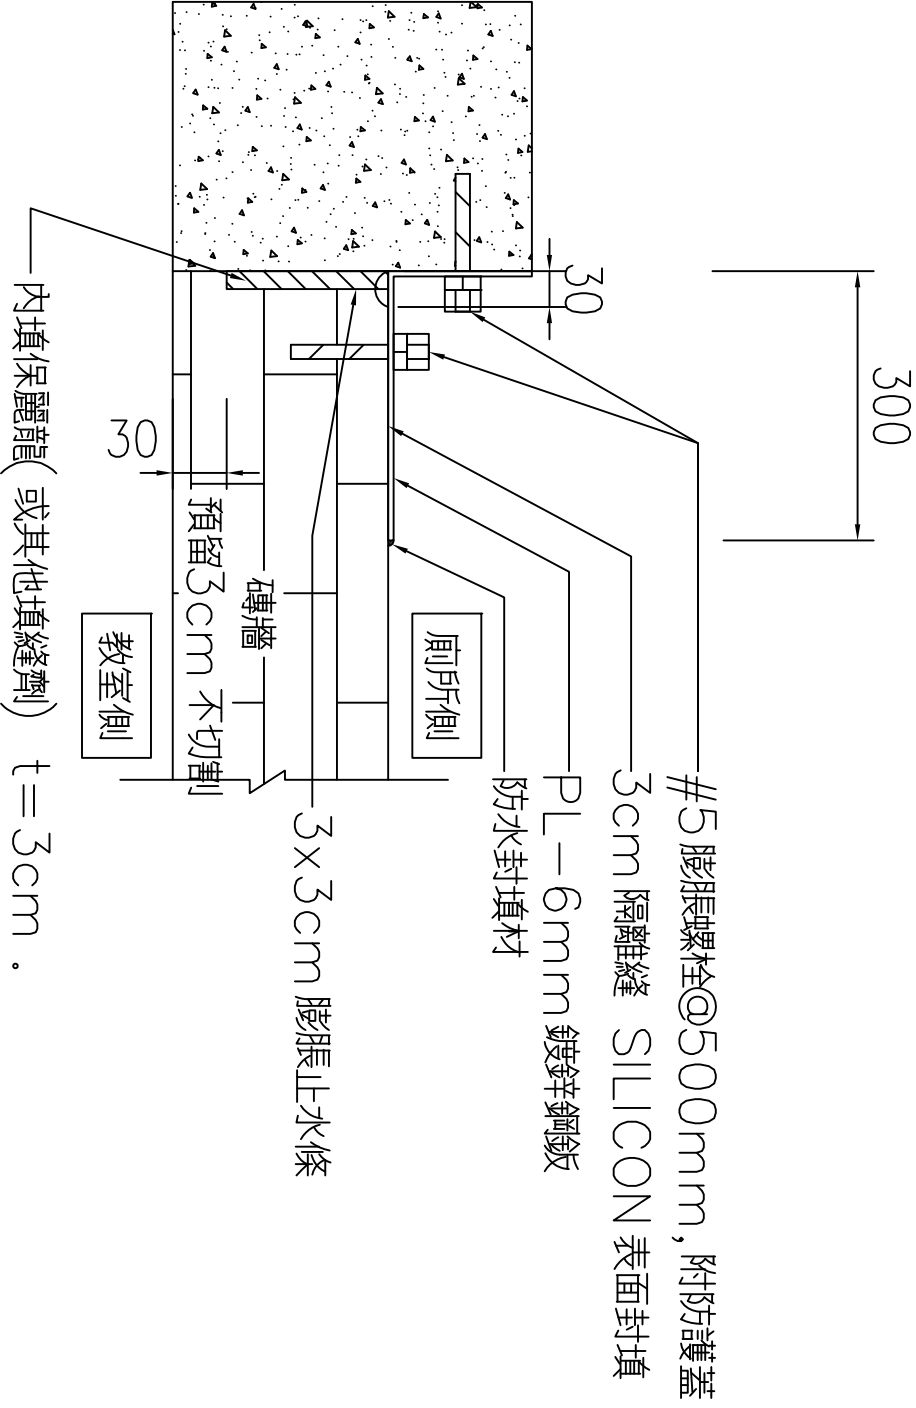
A—A 切縫立面圖

註：1. 經監造工程師同意，得依現況調整局部固定方式。  
2. 高度上依補強平面圖所示。

1. 原有牆面裂縫以EPOXY填縫。
2. 牆面切割前應調查是否有預埋管線。

7.廁所高窗切割隔離縫，詳SK-5，門窗更新，詳SK-6。

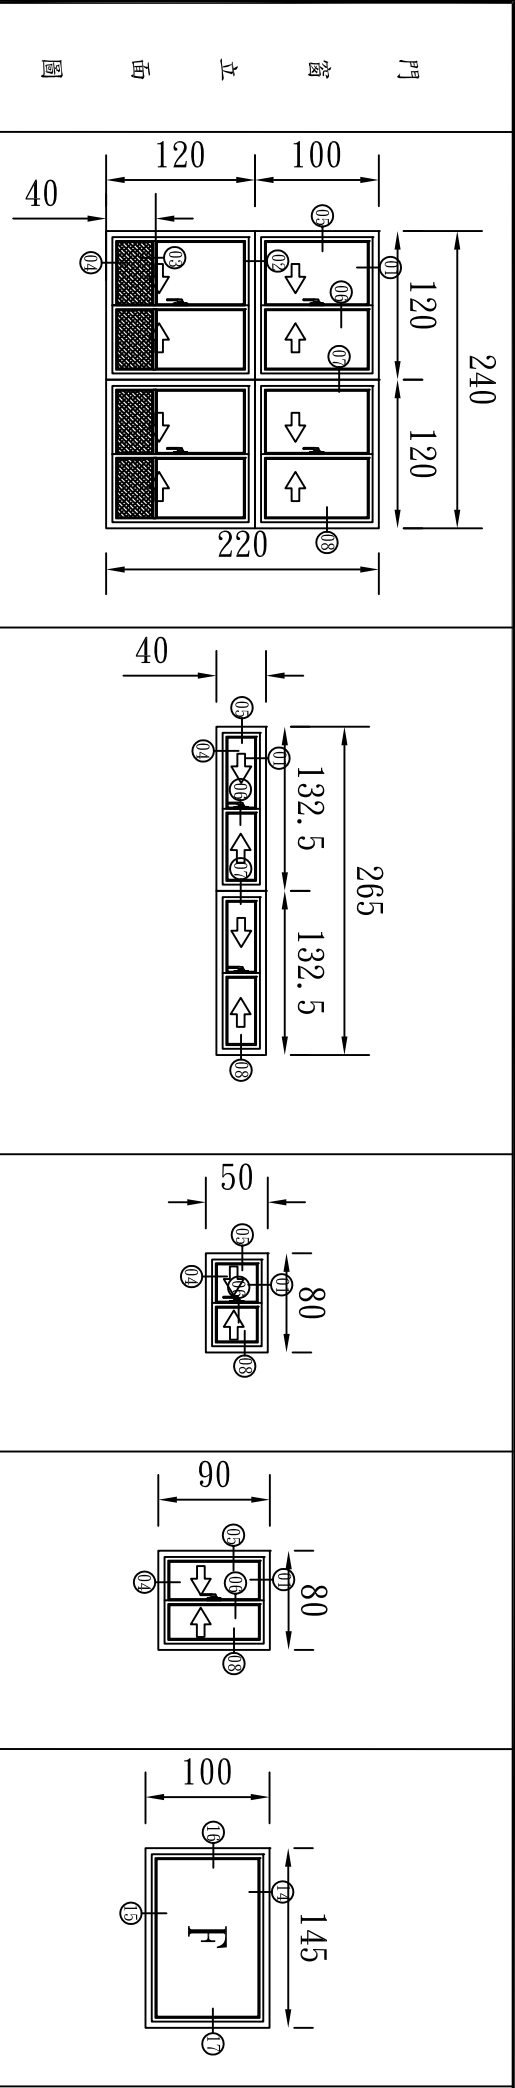
| 編號 | ① | ② | ③ | ④ | ⑥ |
| 尺寸 | 240*220cm | 265*40cm | 80*50cm | 80*90cm | 145*100cm |

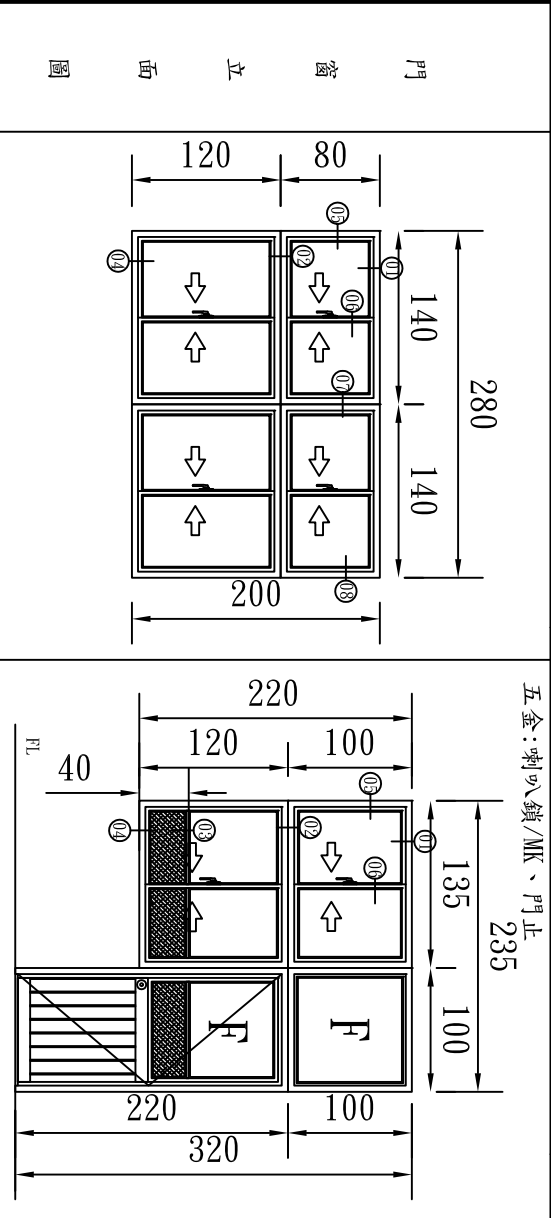
| 編號 | ⑦ | ⑧ |
| 尺寸 | 280*200cm | (135*220)+(100*320)cm |

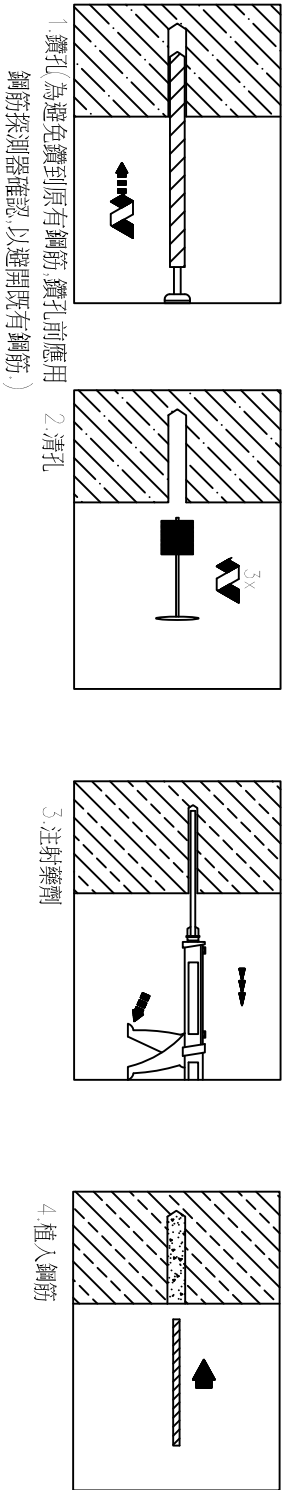
1.植筋安裝程序示意

- 本工程使用之竹節鋼筋應依照鋼筋混凝土施工規範或CNS 560之規定。
- 本工程需考量化學藥劑握裹性、潛變、耐震性及潮濕環境影響，通過ICC之拉力試驗，剪力試驗、潛變試驗，耐震試驗及潮濕試驗，並檢附完整ICC評估報告。（其測試程序及允收標準須依據 ICC(ACBO) AC58)
- 承包商除須提供上述相關之認證資料外，尚須提供化學植筋／錨栓尺寸、埋設深度、設計力量、間邊距考量與安全係數等原廠詳細技術資料及拉拔計劃，審查合格後始能施工。
- 施工前為避免鑽到原有鋼筋，鑽孔前應先用鋼筋探测器確認，掃描結果需列印留存，並交由業主或工地工程司審查後方可施工。
- 設計拉力：一般以鋼筋降伏拉力之為設計拉力。
- 埋深計算：埋設深度應以藥劑原廠之技術資料為基準（視不同藥劑而不同），依設計拉力要求演算所需埋深，且埋深不得少於10倍直徑。
- 施作後未達藥劑完全硬化時間，應避免觸碰及矯正鋼筋而影響藥劑強度。
- 化學植筋拉拔試驗
- 試驗單位：需由TAF或ISO認證之試驗單位實施,其測試儀器需為校正有效期限內之儀器，並於測試完畢後由該單位出具試驗結果報告送工地工程司查核。
- 施工前需作可行性試驗：測試拉力依設計之埋深以同尺寸高拉力螺栓（ISO 8.8級）以1.4倍鋼筋降伏（設計）拉力在工地試作每層2支，其藥劑錨份不得破壞，以確保藥劑握裹能力，並記錄孔深、使用藥劑廠牌、型號作為日後施作品管之依據。拉拔試驗進行時，除確定藥劑強度合格外，拉拔試驗需輔以三腳架墊高油壓器施作位置，已確認設計埋深是否足夠。若現場試驗結果為混凝土錐狀破壞，則需重新檢討設計埋深。
- 試驗比例：每批完成之植筋有效樣本需作至少一百分之二隨機取樣之現場安全測試試驗,業主／工地工程司可依現場施工情況與材料可靠度調高試驗比例。
- 施工後品質控制試驗：測試拉力為1倍降伏（設計）拉力其藥劑及鋼筋不得破壞。
- 為確保工程品質，承包商需提供化學藥劑之購買證明（由材料商開具）及使用數量，呈交品管工程師及業主查核，供工程驗收之用。

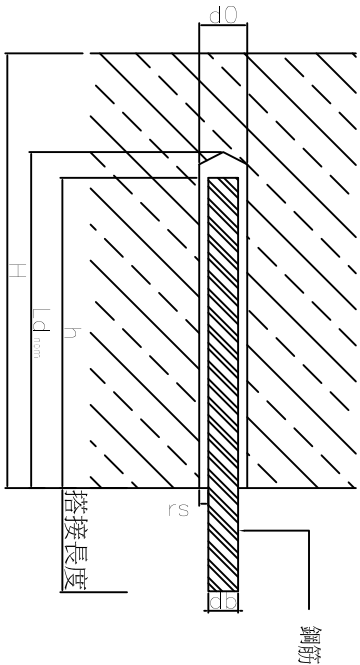
3.黏著劑施工標準圖

黏著劑施工標準表

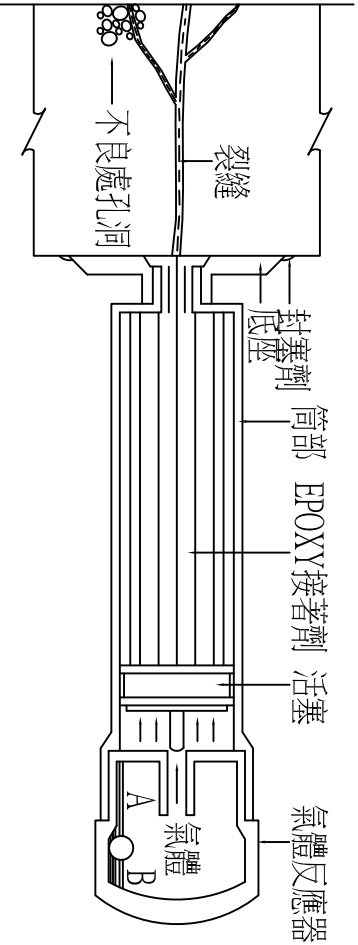
# RC結構壓力注射EPOXY接著劑修復方式

RC結構体(梁、柱、牆)

- 1.將粉刷層敲除並清理乾淨。
- 2.裂縫表面處理。
- 3.將底座之灌注口對準裂縫安置；並以EPOXY封塞劑固定。
- 4.將筒部裝填滿EPOXY接著劑後與底座旋轉密合。
- 5.旋轉末端氣體反應器與筒部密合後，氣體反應器內持續之氣體將逐漸增壓推動活塞，從而壓推EPOXY接著劑注入裂縫中。
- 6.灌注間距每20cm~30cm安置一組。
- 7.灌滿後24小時養護，切除灌注底座並磨平後，重新粉刷油漆。
- 8.完工需附責任施工證明書，及原廠供料證明。

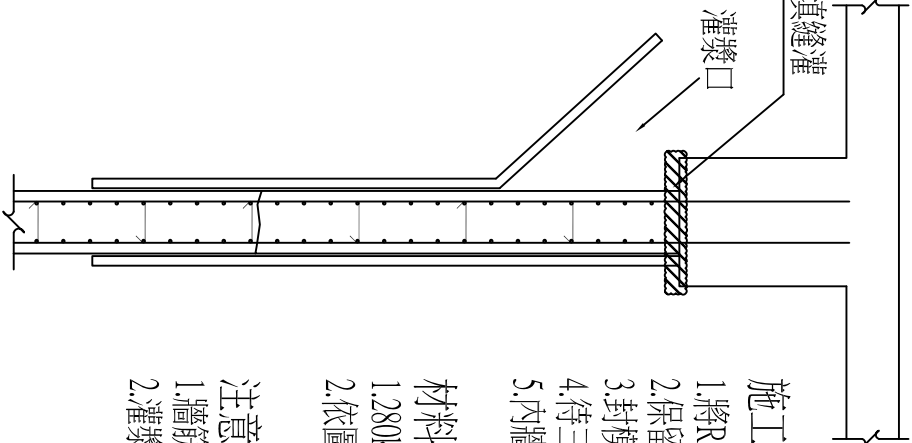
- 1.將RC牆面破裂處及鬆動之混凝土敲除。
- 2.保留牆筋並清除乾淨。
- 3.封模板，並於舊混凝土面上塗抹新舊混凝土接著劑後灌漿。
- 4.待三天後拆模，並將灌漿口處多餘之混凝土敲除。
- 5.內牆面粉刷復原，外牆面恢復原狀。
